Beitrag
Bayerischer
Denkmalpflegepreis
2020

KATH. PFARRKIRCHE ST. NIKOLAUS, PFRONTEN-BERG

**Turm- und Geläutesanierung -
Gegenpendelanlage**

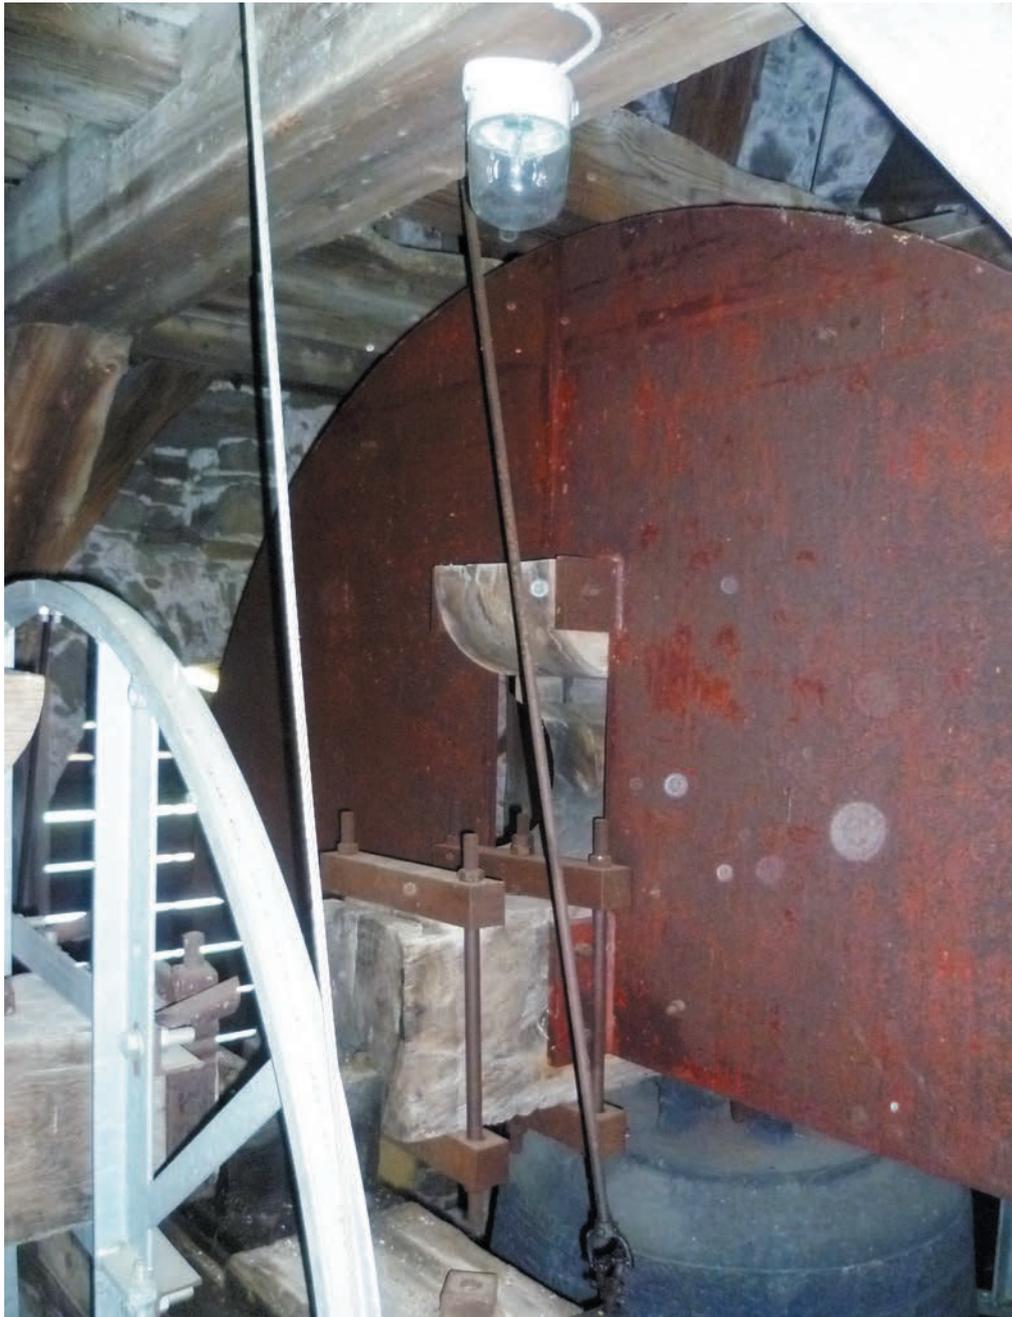
„Hässliches“ Obergewicht aus Stahlblech auf dem Joch der Glocke 1 vor der Sanierung (1)

Die Glocken 1 und 2 hängen in einem zweifeldigen Holzglockenstuhl unterhalb der Uhrenstube. Das historische Joch der Glocke 1 war mit einer riesigen Stahlscheibe, die als Obergewicht wirkt, verunstaltet. Die Glocken 3 bis 5 sind oberhalb der Uhr in einem ebenfalls zweifeldigen Holzglockenstuhl, untergebracht, die Glocken 4 und 5 hängen hintereinander in einem Feld. Wie Umbauspuren am Glockenstuhl zeigen, hing hier ursprünglich eine einzelne Glocke mittig.

Aus diesem Grund wurde im Rahmen einer früheren Sanierung das Obergewicht eingebaut, um die Anschlagzahl der Glocke zu vermindern. Die Verlangsamung der Glocke hatte zur Folge, dass das Läuten mit einem normalen Flugklöppel nicht mehr möglich war und ein Gegengewichtsklöppel zum Einsatz kommen musste. Dieser Klöppel hat

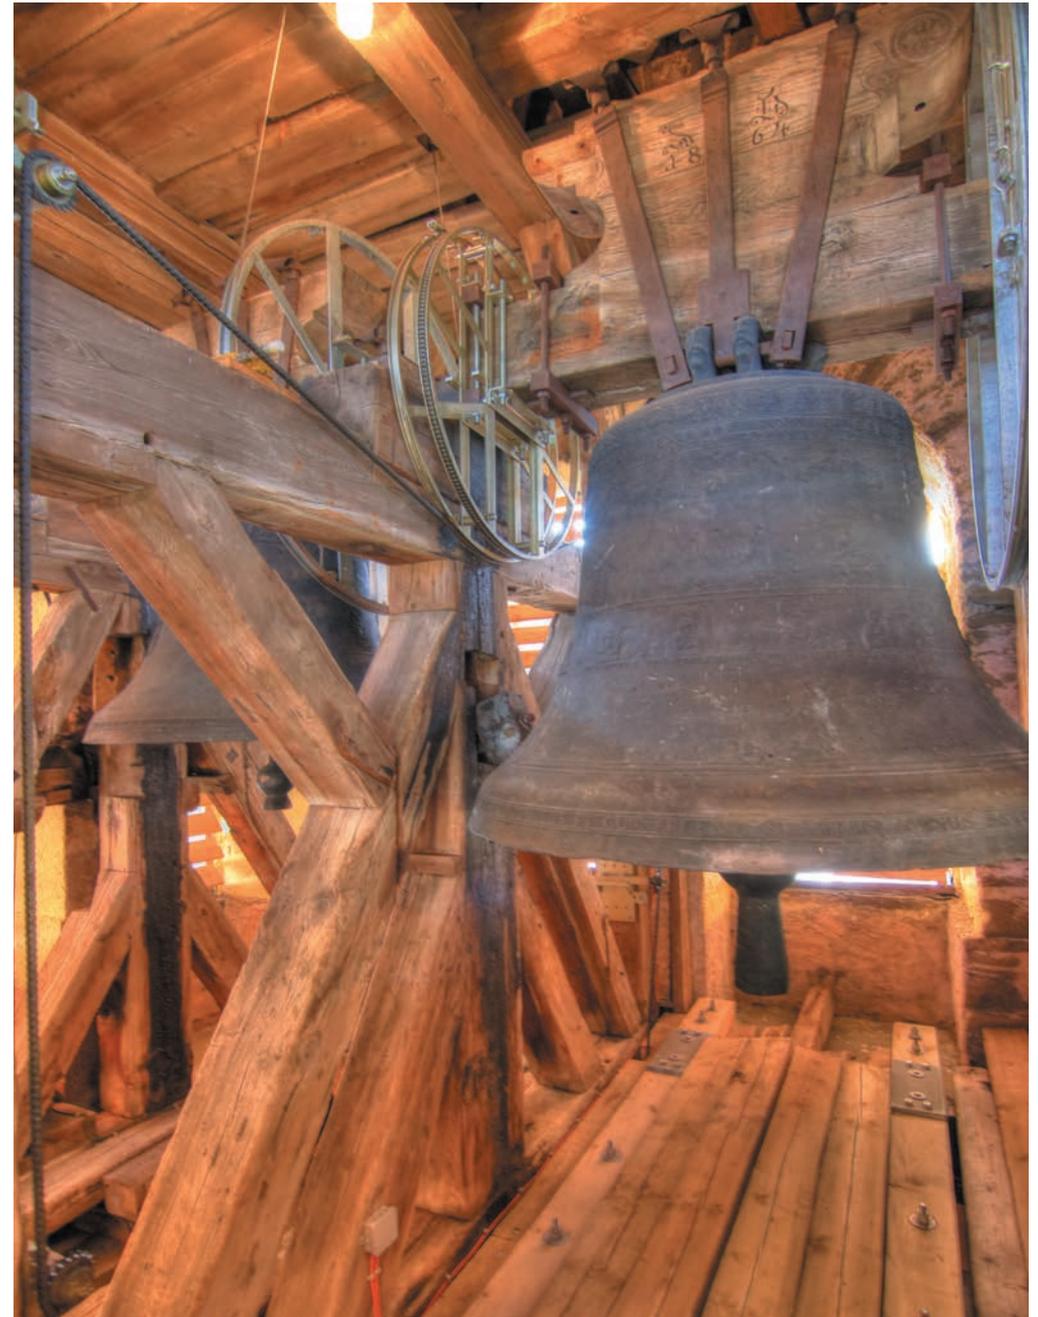
Glocke 1 nach Rückbau des Obergewichts mit Antriebskette für das Gegenpendel (2)

Hierzu wurden das Glockenjoch und das Joch des Gegenpendels über Seilräder und Ketten miteinander verbunden. Aufgrund der geringen Feldweite war eine direkte Verbindung der Joche von Gegenpendel und Glocke nicht möglich, hier wurde eine Umlenkung über Ketten und Zahnräder erforderlich (2).

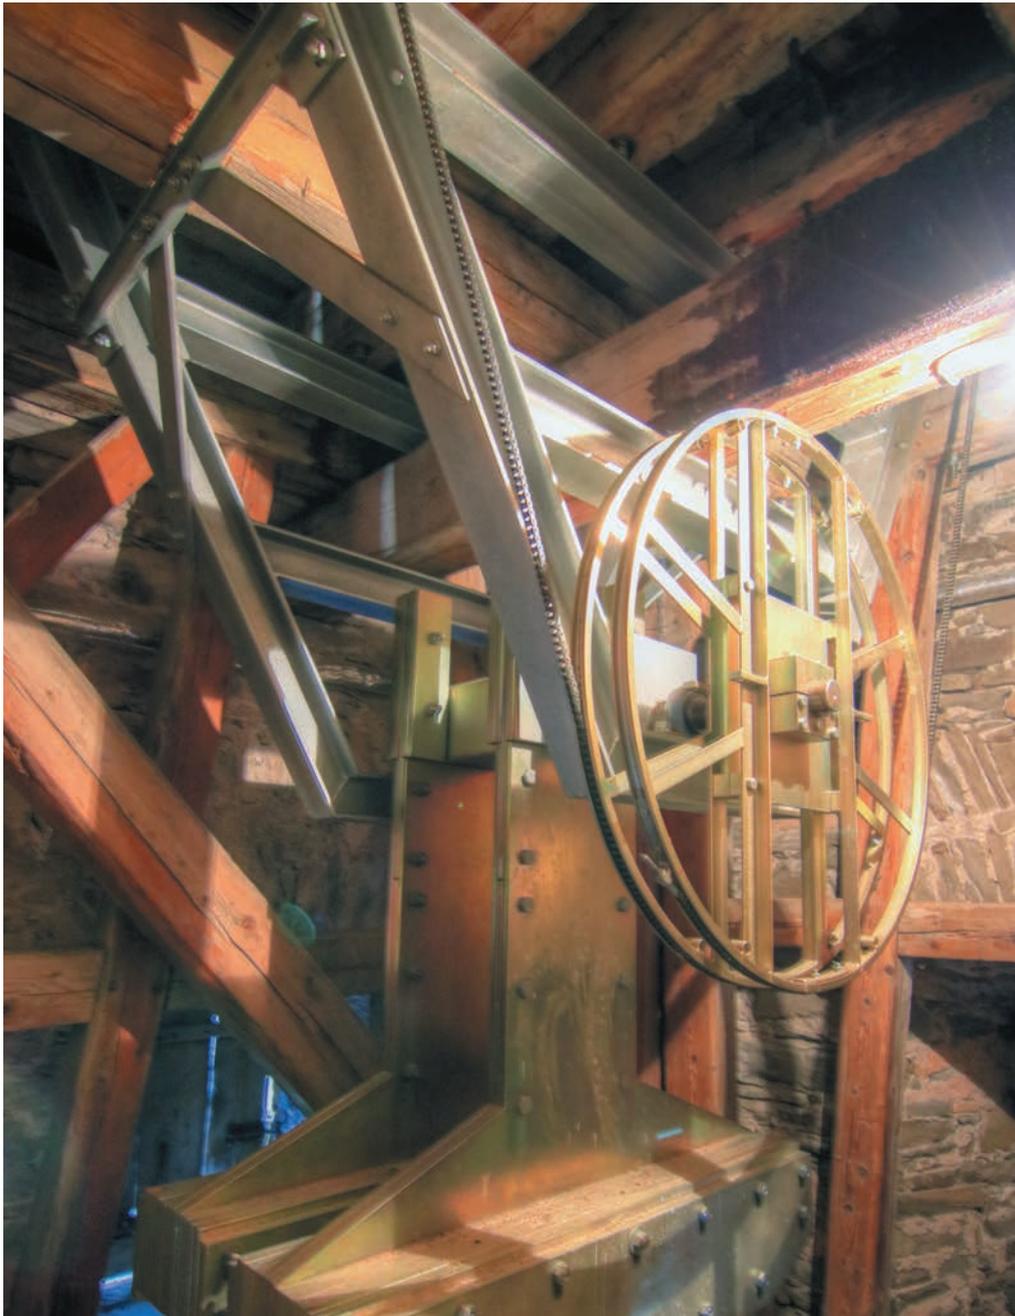
Gegenpendel unterhalb der Glockenstube angehängt an die Lagerbalken des Glockenstuhls (3)

Für den Einbau des entsprechenden Gegenpendels stand der Raum unterhalb der unteren Glockenstube zur Verfügung. Es wurde an die Lagerbalken des Glockenstuhles angehängt, so dass die Horizontalkräfte aus dem Läuten direkt in der Holzkonstruktion kurzgeschlossen werden.

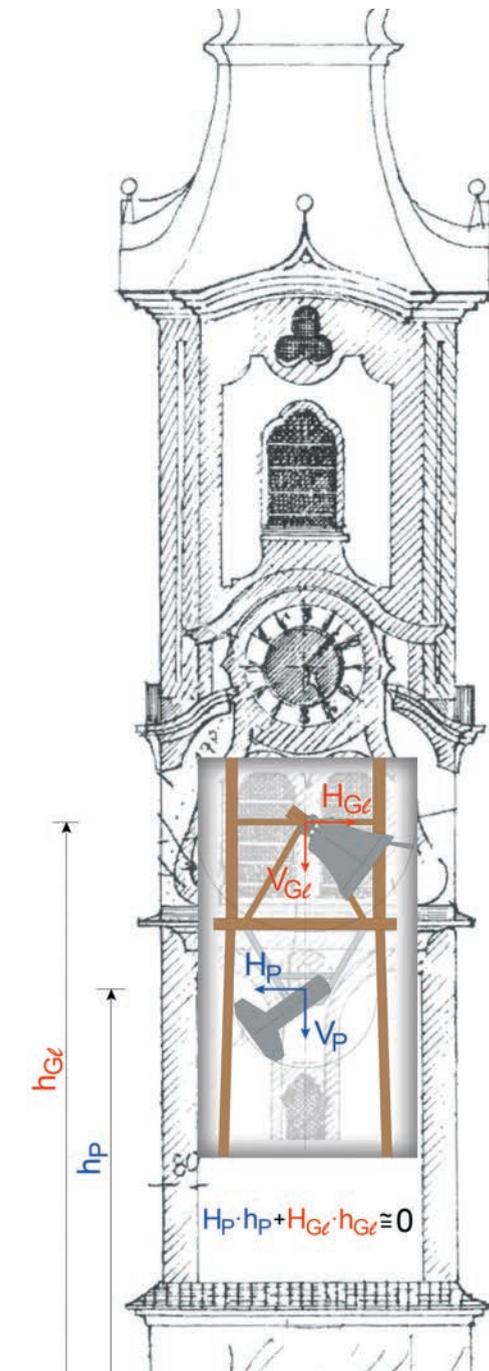
Prinzipdarstellung Glocke 1 und Gegenpendel (5)

Der Antrieb des Gegenpendels, das in Gewicht und Schwerpunkt von uns exakt auf die Glocke abgestimmt wurde (5), erfolgt über die Läutemaschine der Glocke 1.

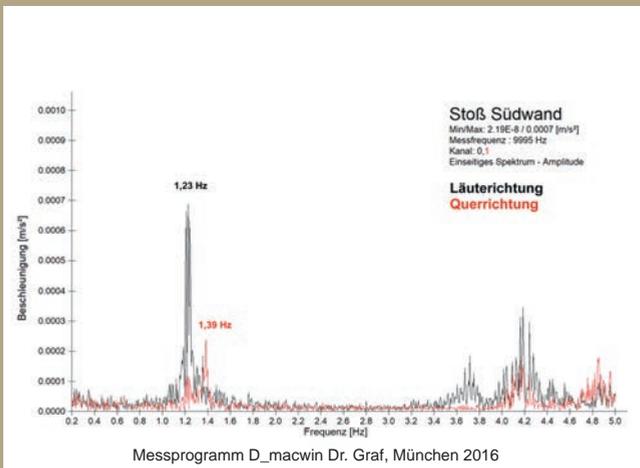
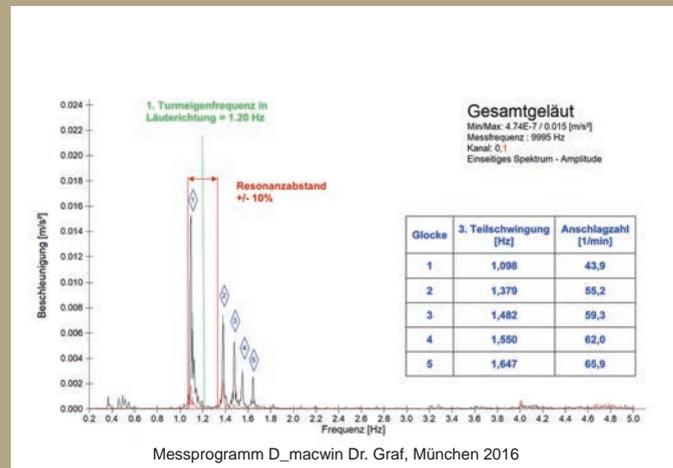
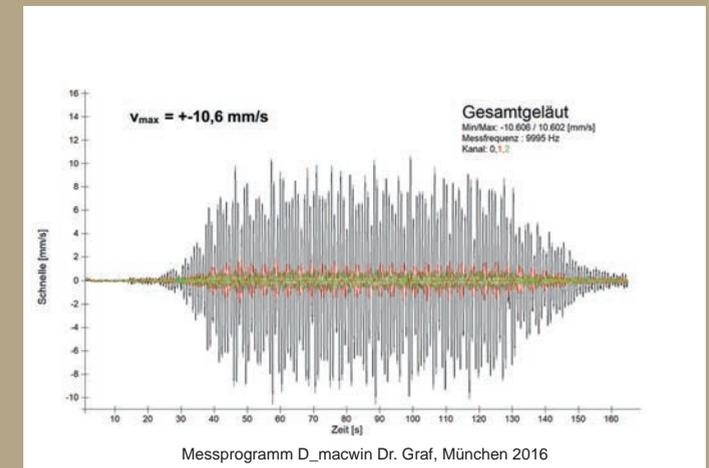
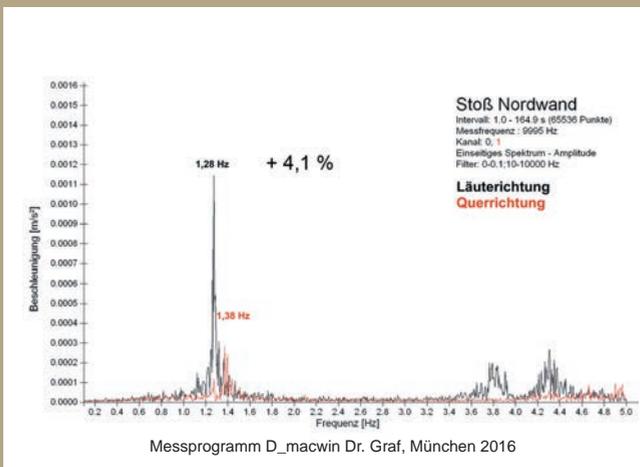
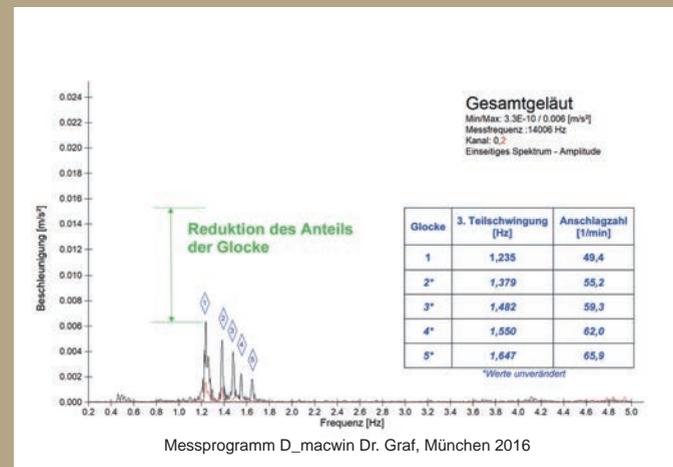
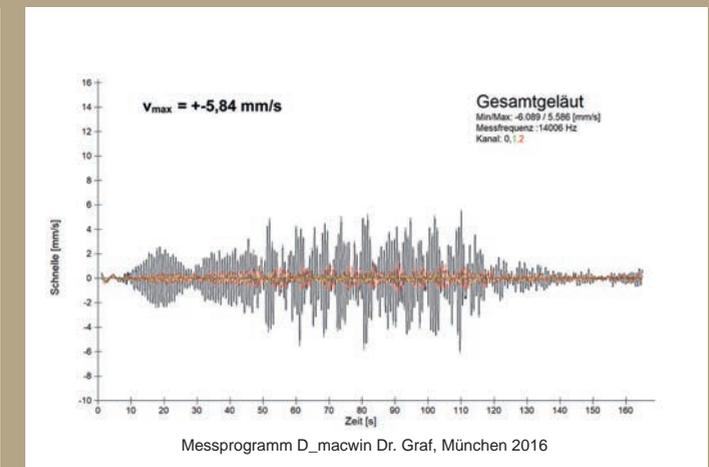
Im Rahmen einer geplanten Gesamtinstandsetzung erfolgte 2011 eine Schwingungsmessung am Kirchturm. Die gemessene Gesamterschütterung lag mit 10,4 mm/s (8) über dem Anhaltswert der DIN 4150, Teil 3 für denkmalgeschützte Gebäude von 8 mm/s. Des Weiteren war der Resonanzabstand von 10 % zwischen der 3. Teilschwingung der Glocke 1 und der Turmeigenfrequenz nicht eingehalten (7).

Die Turmeigenfrequenz bei Stoßanregung betrug 1,23 Hz und fiel beim Läuten auf 1,20 Hz ab.

Turmeigenfrequenzen vor (oben) und nach (unten) der Sanierung (6)

Frequenzspektrum beim Läuten aller Glocken vor und nach Einbau der Gegenpendelanlage (7)

Turmerschütterung beim Läuten aller Glocken vor und nach Einbau der Gegenpendelanlage (8)

Zur Überprüfung der Auswirkung dieser Maßnahmen erfolgte eine weitere Messung der Turmeigenfrequenzen, hierbei wurde eine leichte Erhöhung in Läuterichtung festgestellt (6).

Die Gesamterschütterung konnte mit der auf eine einzelne Glocke beschränkten Maßnahme um 44 % auf 5,84 mm/s gesenkt werden. Mit **minimalen Eingriffen** in die historische Bausubstanz konnte somit eine **effektive** und **dauerhafte** Reduzierung der Turmbeanspruchungen mit einer **gleichzeitigen funktionalen Verbesserung (Klang) erreicht werden**.

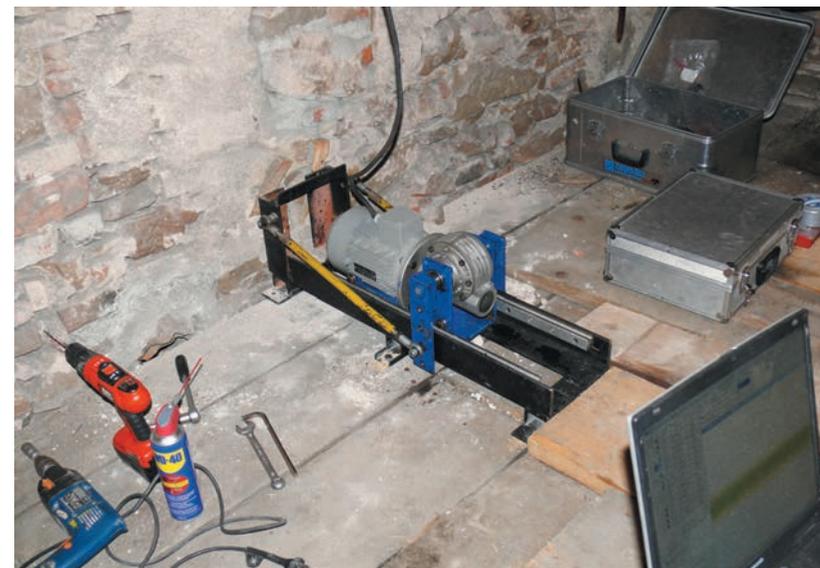
Unwuchterreger zur Eigenfrequenzmessung (9)

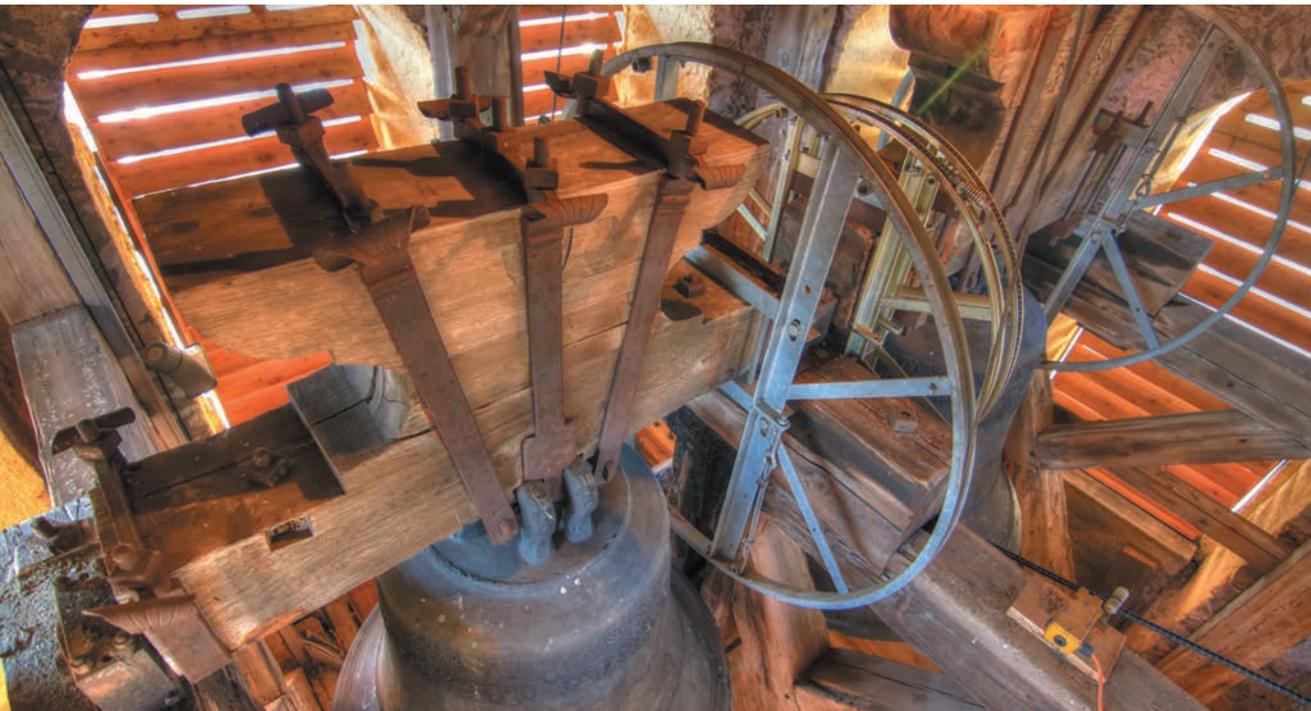
Historische Holzjoche mit geschmiedeten Bändern nach Rückbau des Obergewichtes (10)

Durch den Rückbau des optisch sehr störenden Obergewichtes treten nun die **historische**, wohl bauzeitliche, Holzkonstruktion und die 1864 eingebauten Holzjoche wieder in den Vordergrund. Das Gegenpendel hängt unterhalb und wurde exakt in die historische Konstruktion eingepasst, so dass mit Ausnahme der beiden Überzüge, die im Belag der Glockenstube integriert sind, keine Umbauten notwendig wurden. Es handelt sich um eine rein **additive Maßnahme**.
