Bayerischer
Denkmalpflegepreis
2020

GEBÄUDE RAINHAUSGASSE 20 LINDAU

**Altbau schwimmend gegründet,
Neubau auf Bohrpfählen**

**Bayerischer Denkmalpflegepreis 2020
in der Kategorie „Private Bauwerke“
in BRONZE**

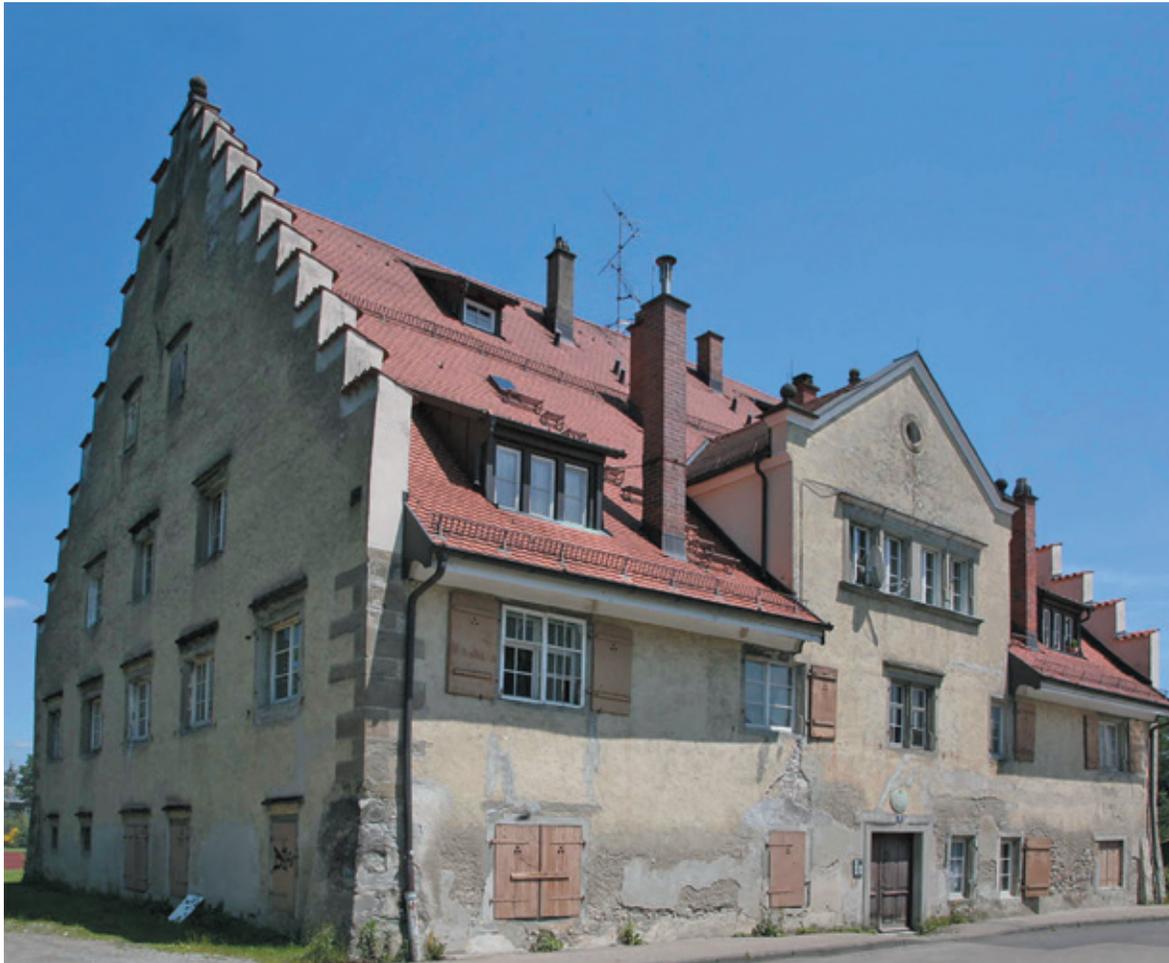
Gebäude Rainhausgasse vor der Sanierung (1)

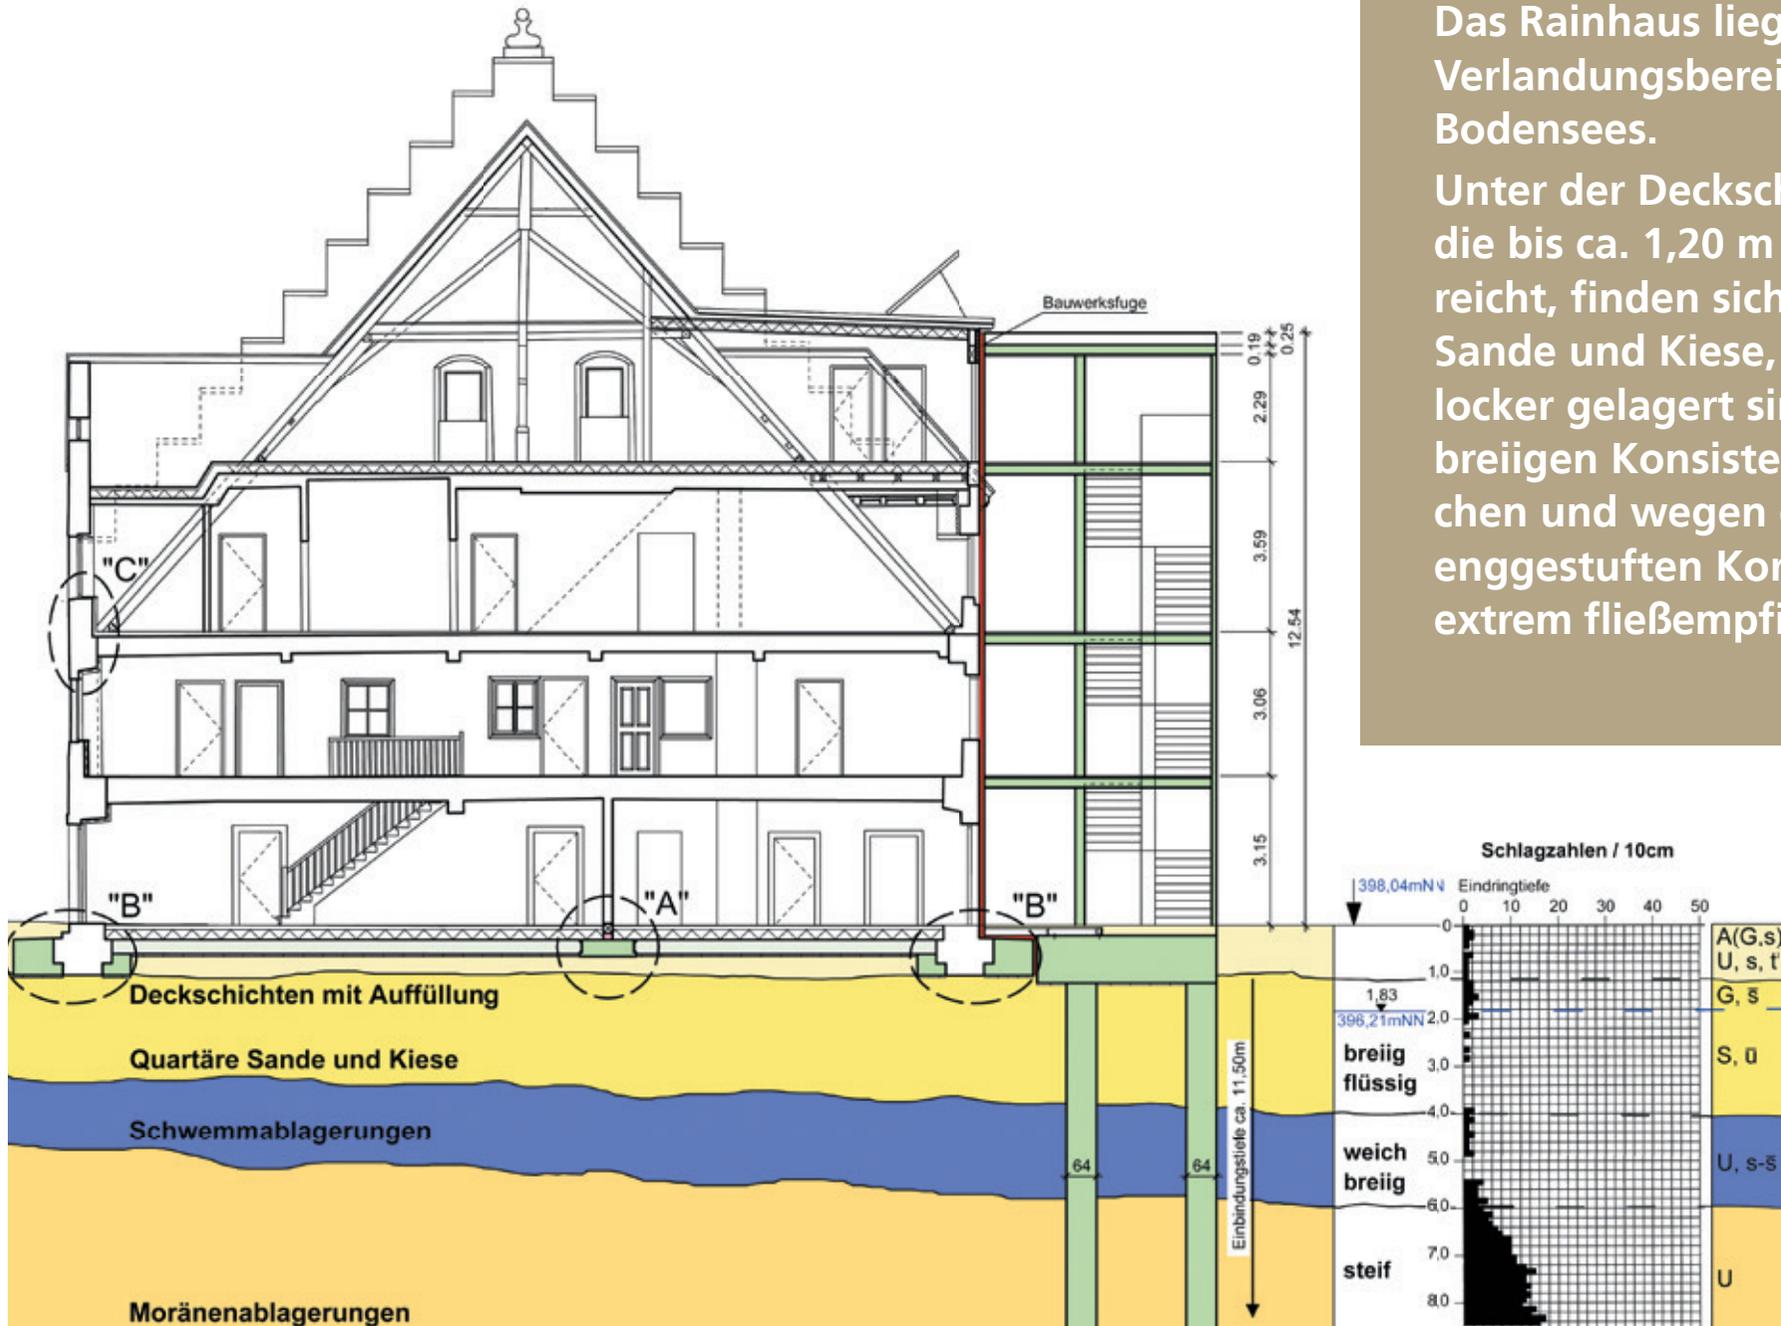
Querschnitt Rainhaus - Gründung (3)

Unter der Deckschicht, die bis ca. 1,20 m in den Boden reicht, finden sich quartäre Sande und Kiese, die extrem locker gelagert sind, einer breiigen Konsistenz entsprechen und wegen der enggestuften Kornverteilung extrem fließempfindlich sind (3)

Die Untergrundverhältnisse erlauben bei Neubauten aufgrund der notwendigen **Erschütterungsfreiheit** und der geringen Knickgefahr nur eine Gründung mit Großbohrpfählen. Dies wurde für den Treppenhausanbau umgesetzt.

Durch den Einsatz der Pfähle (3) konnten neue Setzungen am bereits ertüchtigten und gesichertem Bestandsgebäude vollständig vermieden werden. Im Bestandsgebäude war dies aufgrund der erforderlichen Bohrgerätgröße nicht möglich. So wurden unter dem Gebäude eine 30 cm dicke Bodenplatte abschnittsweise eingezogen und die Fundamentfläche der Außenwände vergrößert (5, 6).

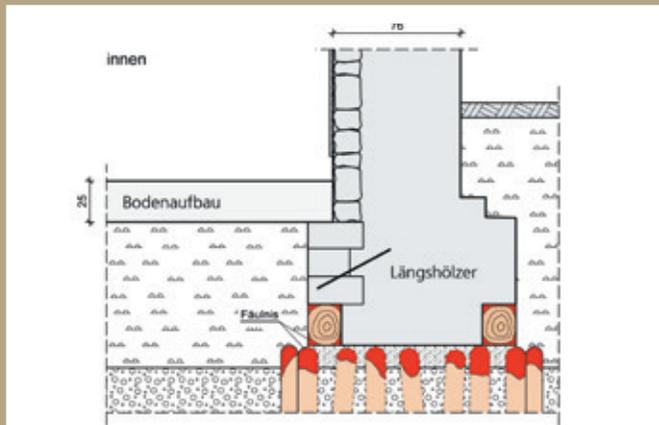
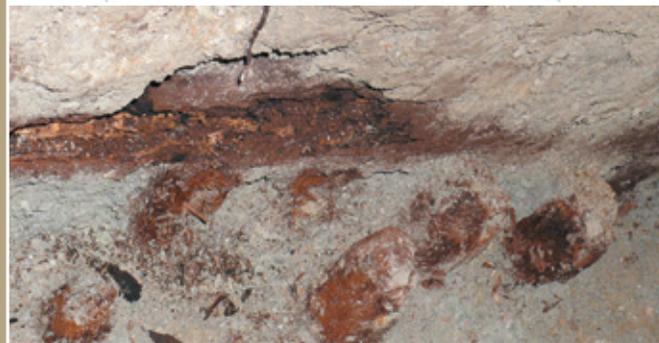
Aufmaß Fundament (Schürfgrube) (4)

Das zweigeschossige Gebäude ist ca. 19,7 m breit und 22,5 m lang und wird von einem zweilagigen Kehlbalkendach abgeschlossen. Das Gebäude ist nicht unterkellert. Die verbreiterten Fundamente binden ca. 1,20 m in den Baugrund ein. Unter dem Fundament (4) wurden vertikale **Holzpfähle** eingetrieben, auf denen längsverlaufende Hölzer verlegt wurden.

Die Holzpfaahlköpfe weisen nun aufgrund von Grundwasserabsenkungen **umfangreiche Fäulnis** auf.

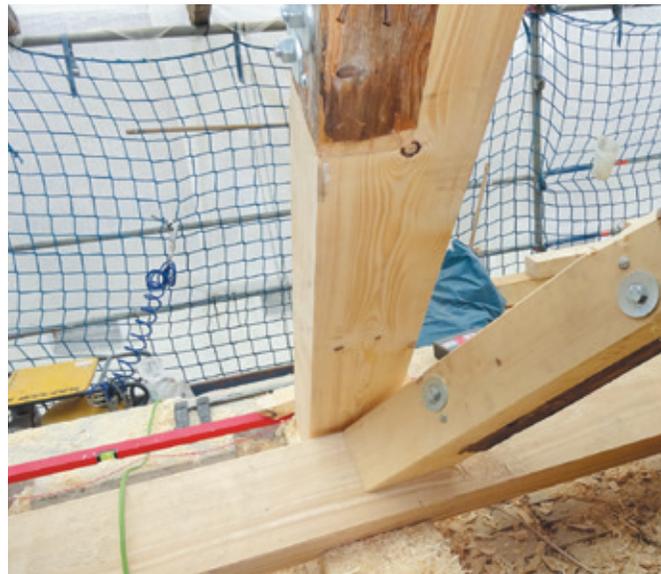
Instandsetzung Dachfußpunkte (8)

An den Dach- und Deckenkonstruktionen waren erhebliche Fäulnisschäden vorhanden.

Neben den Nachgründungsarbeiten wurden die zahlreichen **Fäulnissschäden** durch querschnittsgleiche Blattverbindungen saniert (8) und die Scheibenwirkung von Wänden und Decken ertüchtigt (9). Hierbei wurde insbesondere auf eine hohe gestalterische Qualität geachtet (10). Die praxistaugliche Sanierungsmaßnahme am Gebäude, die von vielen Fördergebern unterstützt wurde, konnte im **Kostenrahmen termingerecht** abgeschlossen werden.
