# Sanierung des Kloster Roggenburg aus der Sicht der Tragwerksplanung

Dipl.-Ing. Andreas Jocham, Prof. Dr.-Ing. habil. Karl G. Schütz

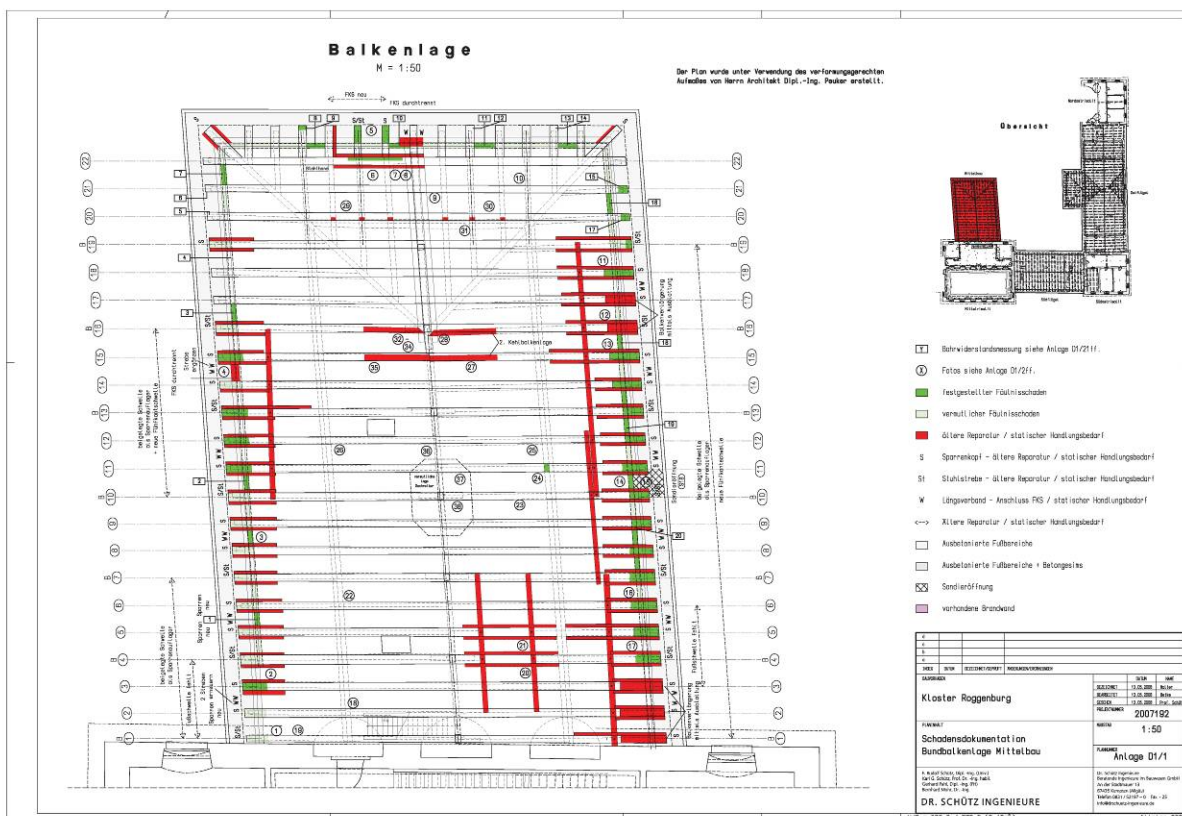
Die Schäden am Dachtragwerk wurden systematisch erfasst und in Grundrissplänen der Bundbalken- lage kartiert und mit Fotos exemplarisch dokumentiert (1). Die in höher liegenden Ebenen festgestellten Schäden wurden fotografiert und deren Lage in der Grundrissprojektion in die Pläne der Bundbalken- lage eingetragen. Am Dachtragwerk zeigten sich insbesondere an den Dachfußpunkten umfangreiche Fäulnisschäden, die Fußschwelle war in großen Bereichen einbetoniert. Im Rahmen dieser Vor- untersuchungen wurde Myzel des Echten Hausschwamms gefunden (Bestätigung des Befundes durch Laboruntersuchungen). An schwer zugänglichen Stellen wurde der Zustand der Holzbalken mit Bohr- widerstandsmessungen beurteilt. Fäulnisschäden an den Balkenlagen im Dach (Bundbalken mit Mauerschwellen) sowie vorhergehende Reparaturen wurden zudem farbig in die Grundrisspläne einge- zeichnet, um den Schadensumfang quantifizieren zu können.

1 Schadenskartierung im Grundriss Dachstuhl Mittelflügel

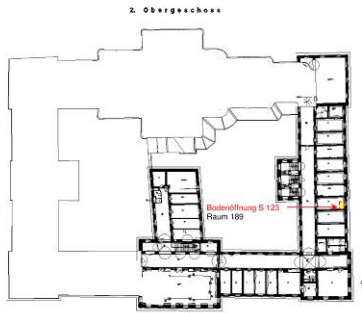
Im Rahmen der Untersuchungen vor Ort wurden an einzelnen Deckenauflagern Sondieröffnungen angelegt. Der jeweils vorgefundene Zustand wurde aufgenommen, mit Handskizzen sowie Fotografien dokumentiert (2). Die Bodenaufbauten und Schüttungen wurden als Grundlage für die Ausführungsplanung aller beteiligten Planer aufgenommen. Im Rahmen der Voruntersuchungen wurden die einzelnen Deckenbalken statisch nachgerechnet sowie die festgestellten Mängel dargestellt und bewertet. An den Sondieröffnungen zeigten sich Fäulnisschäden an den eingemauerten Balkenköpfen sowie der Mauerschwelle, des weiteren wurde der Echte Hausschwamm sowie der Weiße Porenschwamm festgestellt.

Foto 1: Übersicht Sondieröffnung S 123, 2. Obergeschoss Raum 189

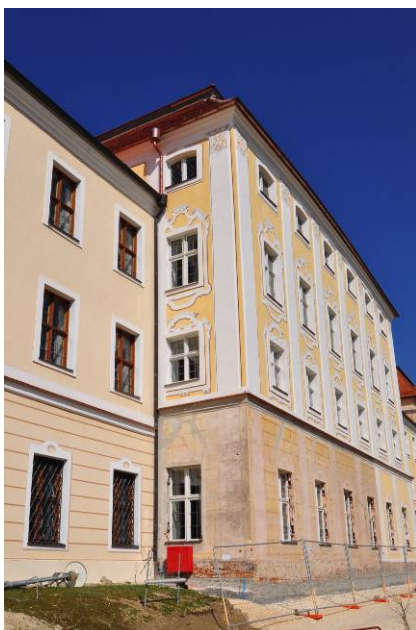
3 Ansicht Mittelrisalit mit ausbauchender Südfassade

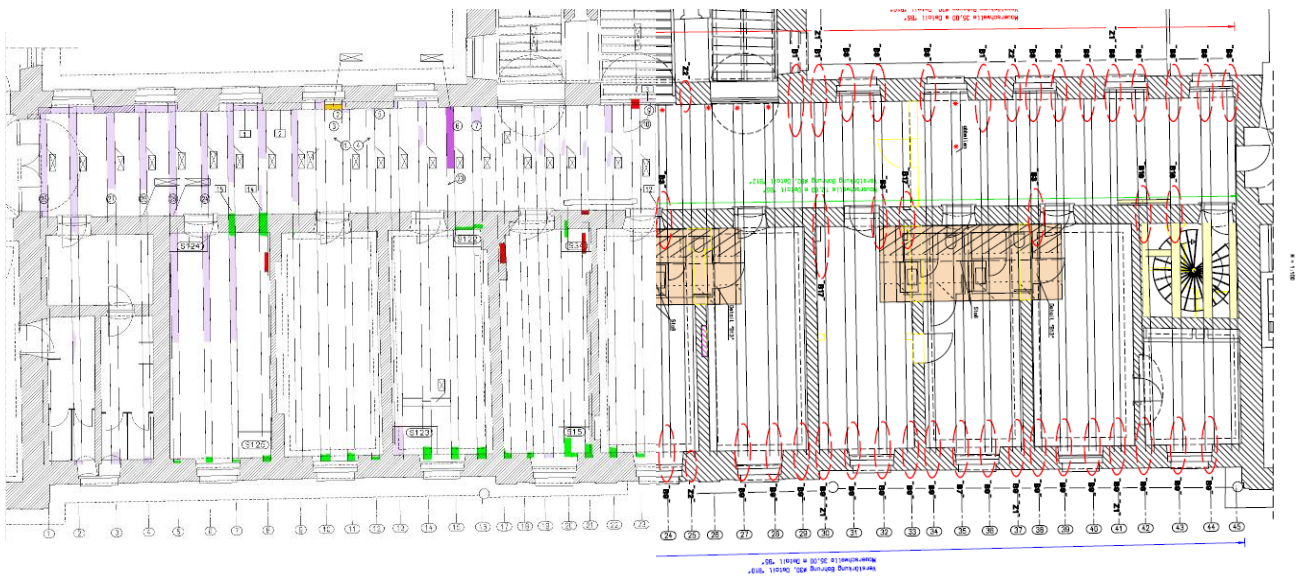
9a Aufnahme der Schäden im Grundriss

Die Sanierungsarbeiten wurden im Rahmen der Fachbauleitung während der Baumaßnahme intensiv betreut. Hierbei musste insbesondere, nach dem vollständigen Freilegen der Tragkonstruktion der Deckenbalken, der Umfang der angenommenen Schädigung überprüft und die Ausführungsplanung um die achsweise Vorgabe der bereits vorhandenen Sanierungsdetails (9a und 9b) ergänzt werden.

9 b Achsweise Vorgabe der Sanierungsdetails der Holzbalkendecke

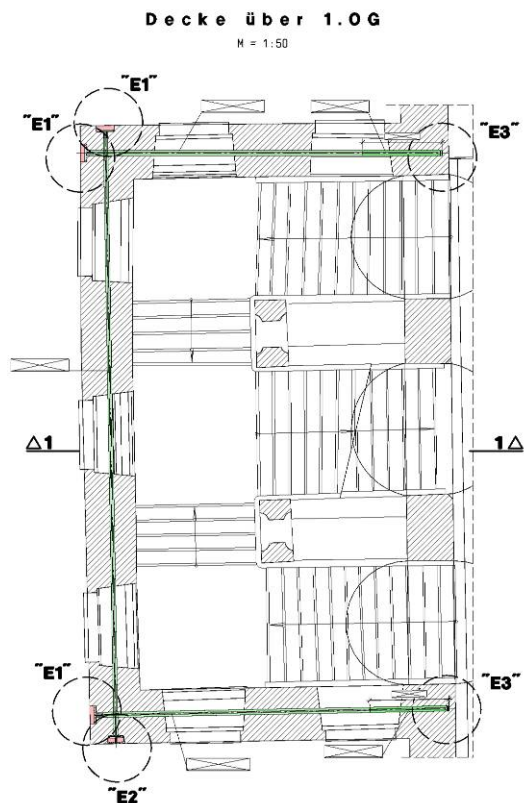
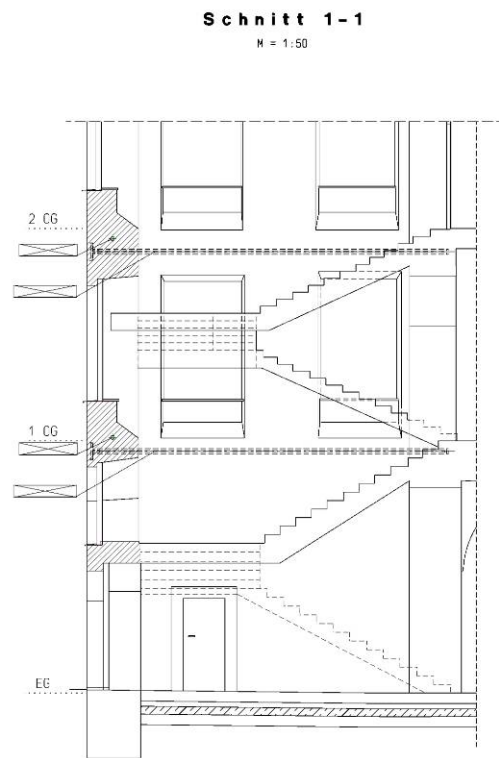
Neben den Sanierungsarbeiten der Holzkonstruktion wurden auch Verbesserungsmaßnahmen zur Gebäudeaussteifung durchgeführt. Die Maßnahmen erfolgten zielgerichtet in Bereichen, in denen im Rahmen der Voruntersuchung auffällige Rissbildungen sowie Setzungen im Bereich der Außenfassade festgestellt wurden. So erfolgte z.B. eine Unterfangung der Südwestecke des Haupttreppenhauses des Ostflügels auf frostfreies Niveau sowie die Verspannung der Außenwände (10) aufgrund eines Abrisses und Kippens dieses Anbaus des Ostflügels.

10 Verspannung Haupttreppenhaus Ostflügel in zwei Ebenen.

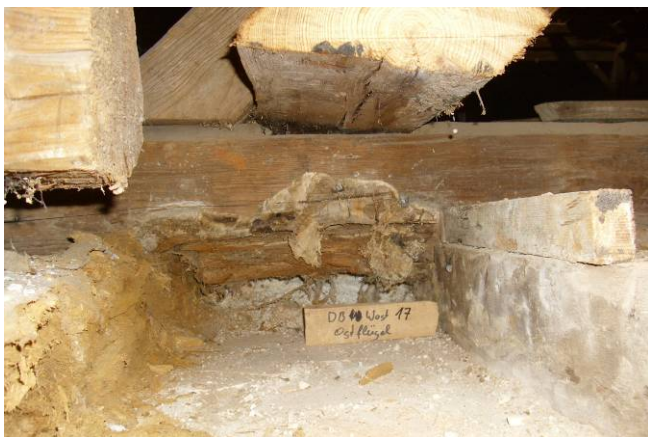
11 Im Rahmen der Baumaßnahme freigelegter Dachfußpunkt mit Myzel des Echten Hausschwamms

Für die Holzkonstruktion wurde bereits bei der Ausführungsplanung der Holzbausanierung als Ziel die Herstellung bzw. Wiederherstellung einer Luftumspülung der Holzbauteile gesetzt. Hierzu wurden z.B. die Dachfußpunkte freigelegt (Entschütten, Betonplombenausbau) sowie eine Hinterlüftung der Traufe in weiten Teilen beider Bauabschnitte hergestellt.

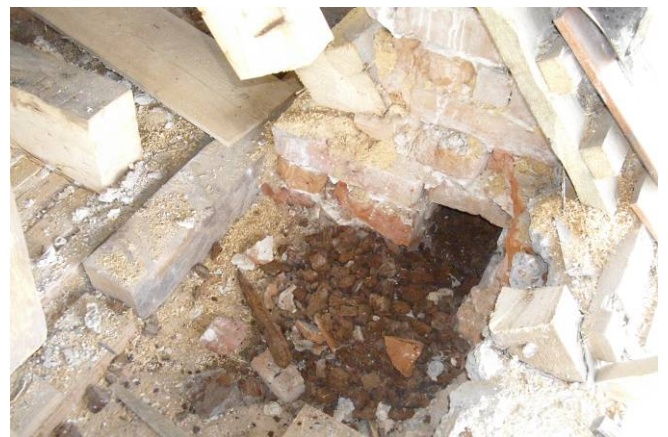
12 durch Echten Hausschwamm zerstörte Mauerschwelle aus Eiche

Es wurden mit dem Echten Hausschwamm befallene Hölzer der Tragkonstruktion über den letzten optischen erkennbaren Befall (wie Braunfärbung und Würfelbruch) zurückgeschnitten, die Kontaktflächen zum alten Holz wurden mit einem farblosen Holzschutzmittel behandelt. Die Rückschnittlänge der befallenen Deckenbalken wurde aufgrund der direkt daran befestigten historischen Stuckdecke abweichend zur DIN 68800-4 geringer gewählt, ergänzend erfolgte eine zusätzliche chemische Behandlung des Deckenbalkens.

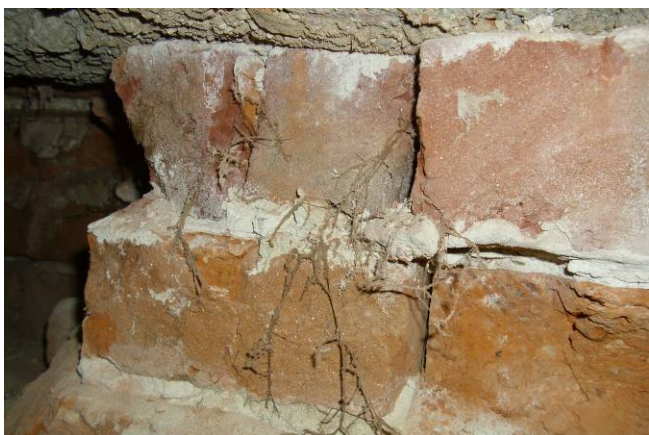
13 Mauerwerk im Bereich der Deckenbalkenebene durchwachsen mit dem Myzel des Echten Hausschwamms

In Befallsschwerpunkten wurden die im Bereich der Deckenbalkenaufleger unverputzten Mauerwerkfugen (Stoß- und Lagerfuge) ausgekratzt und auf Myzelwachstum untersucht. Wurde kein in das Mauerwerk übergreifendes Myzelwachstum festgestellt, erfolgte eine Reinigung der Oberflächen und eine Oberflächenbehandlung mit Schwammsperrmittel. Wurde weitergehendes Myzelwachstum im Mauerwerk festgestellt (13), erfolgte in Abstimmung mit dem Restaurator eine Putzabnahme in den betroffenen Bereichen, die Schwamm-Myzele wurden mechanisch entfernt oder mit Flammgerät abgebrannt. Des Weiteren erfolgte eine Bohrlochtränkung (Tiefentränkung) des Mauerwerks. Die Bohrlochtränkung erfolgte zur Substanzerhaltung ebenfalls abweichend zu den technischen Vorgaben in einem kleineren Bereich. Mit dieser Vorgehensweise wird ein chemischer Schutzgürtel zur Holzkonstruktion ausgebildet.

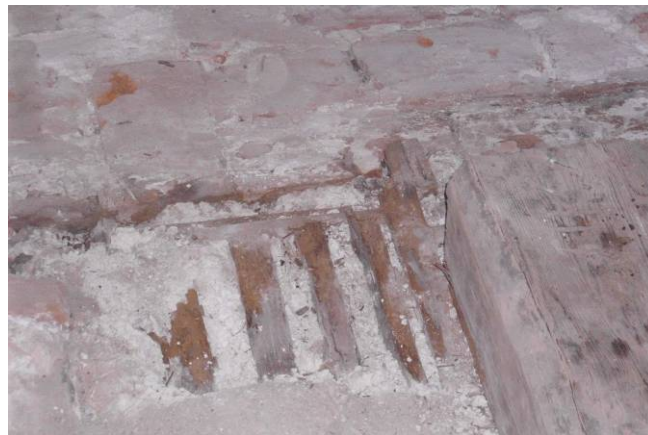
14 durch Echten Hausschwamm geschädigte Lattung der Stuckdecke

Putz- bzw. Stuckdeckenbereiche, bei denen ein Befall mit dem Echten Hausschwamm festgestellt wurde (sichtbar geschädigte Lattung (14) im Bereich von Deckenbalkenrückschnitten, mit Myzel durchwachsene Bockshaut) wurden durch den Restaurator saniert. Hierzu wurde die geschädigte Lattung ausgebaut sowie mit Myzel durchwachsene Bereiche der Bockshaut über den sichtbaren Befall entfernt. Die Putzoberseite wurde abgereinigt und mit einem verträglichen Schwammsperrmittel behandelt.
