Mohr Bernhard, Dr.-Ing., Bauingenieur, Dr. Schütz Ingenieure Beratende Ingenieure im Bauwesen GmbH, An der Stadtmauer 13, 87435 Kempten.

Erfahrungen mit dem Mauersägeverfahren bei Natursteinmauerwerk an der Katholischen Pfarrkirche in 87448 Niedersonthofen.

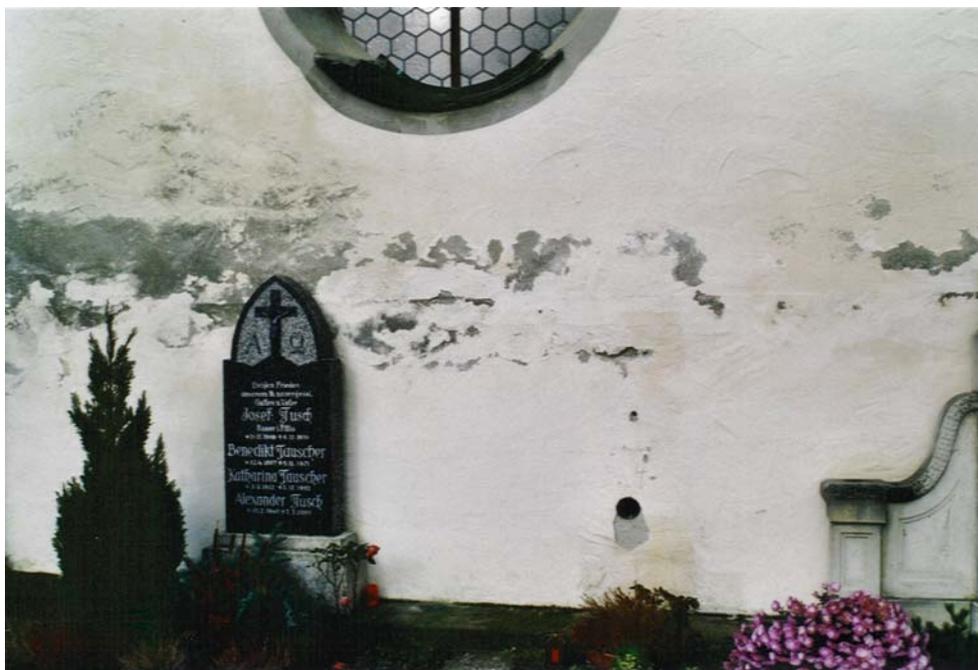
- Die Feuchtigkeitsschäden waren unansehnlich [Abb. 4].

Abb. 4: Südseite des Langhauses vor der Sanierung

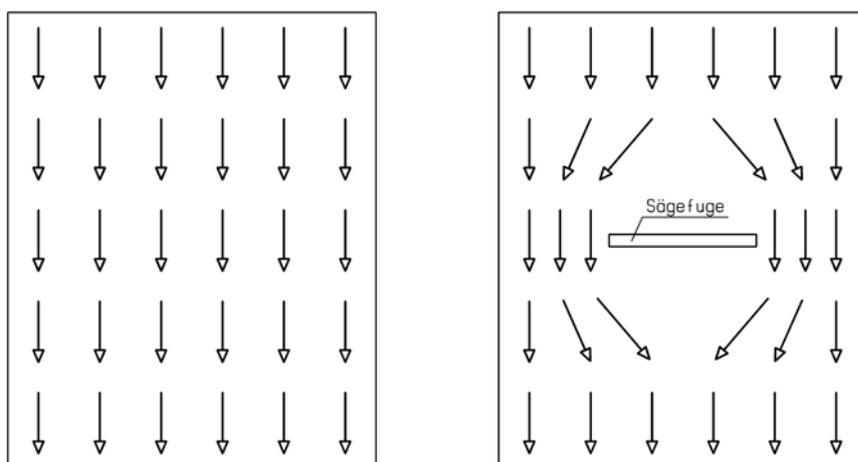
Beim Mauersägeverfahren wird etwa auf Bodenhöhe die Wand vollständig durchtrennt. Durch den Schnitt werden naturgemäß Spannungsumlagerungen und Spannungskonzentrationen [Abb. 5] erzeugt, da jeder Wandbereich mit dem Schnitt die direkte Lastableitung in den Baugrund kurzzeitig verliert und sich nach unten verformt. Dies führt, wenn keine Gegenmaßnahmen (z.B. Anheben oder Aufkeilen) vorgesehen sind, zwangsläufig zu bleibenden Setzungen.

Abb. 5: Spannungsumlagerungen und -konzentrationen

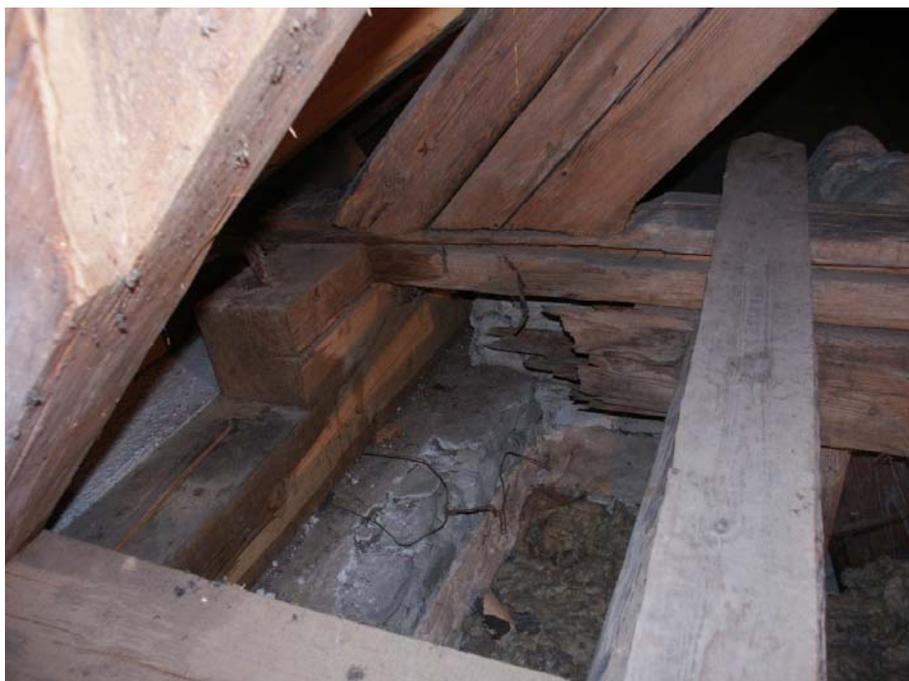
Die Fußschwellenlage im Chor war durch Fäulnis geschädigt worden, so dass sie die Ringankerfunktion nicht mehr vollständig erfüllen konnte [Abb. 6]. Es entstanden Risse in den Wandecken. Im Zuge dieser Maßnahme wurden die geschädigten Hölzer im Chor saniert, um die stabilisierende Wirkung für die Außenwände wiederherzustellen und den Horizontalschub aus dem Dachtragwerk abzufangen.

Abb. 6: Fäulnisschäden im Chorbereich

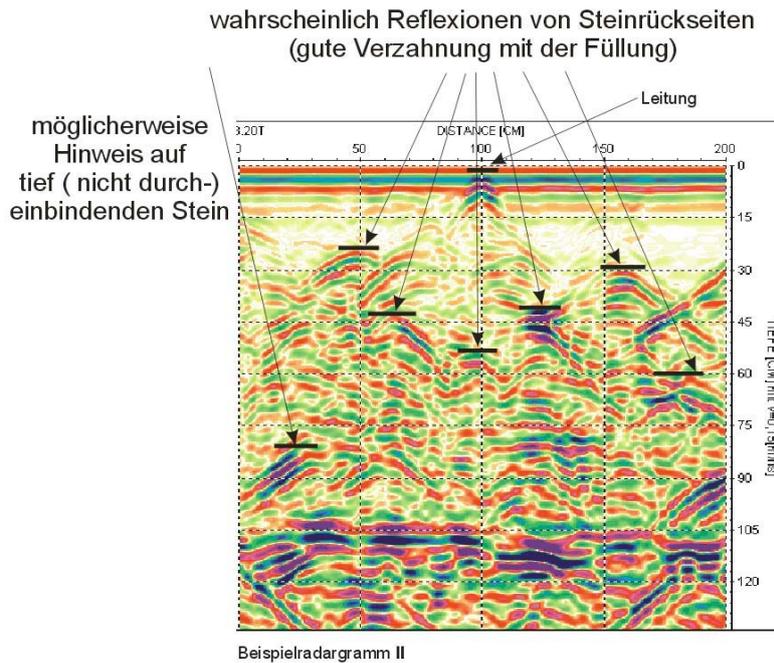
- a) Schalenablösungen und größere Hohlstellen in der Innenfüllung konnten nicht lokalisiert werden.
- b) Die Steine der Außenschalen binden in die Innenfüllung ein und es entsteht eine gute Verzahnung der einzelnen Schalen. In den einzelnen Radargrammen konnten auch lokal durchbindende Steine erkannt werden.
- c) Der untersuchte Strebebogen ist zweischalig. Eine Verzahnung ist über den Versatz der Steine gegeben. Eine Innenfüllung konnte nicht erkannt werden.
- d) Die Abmessungen der Schalendicken außerhalb der Kernbohrbereiche wurden bestimmt.
- e) Das Mauerwerk ist stark durchfeuchtet und versalzen.

Abb. 7: Radargramm zu Lokalisierung der einbindenden Steine (aus [4])

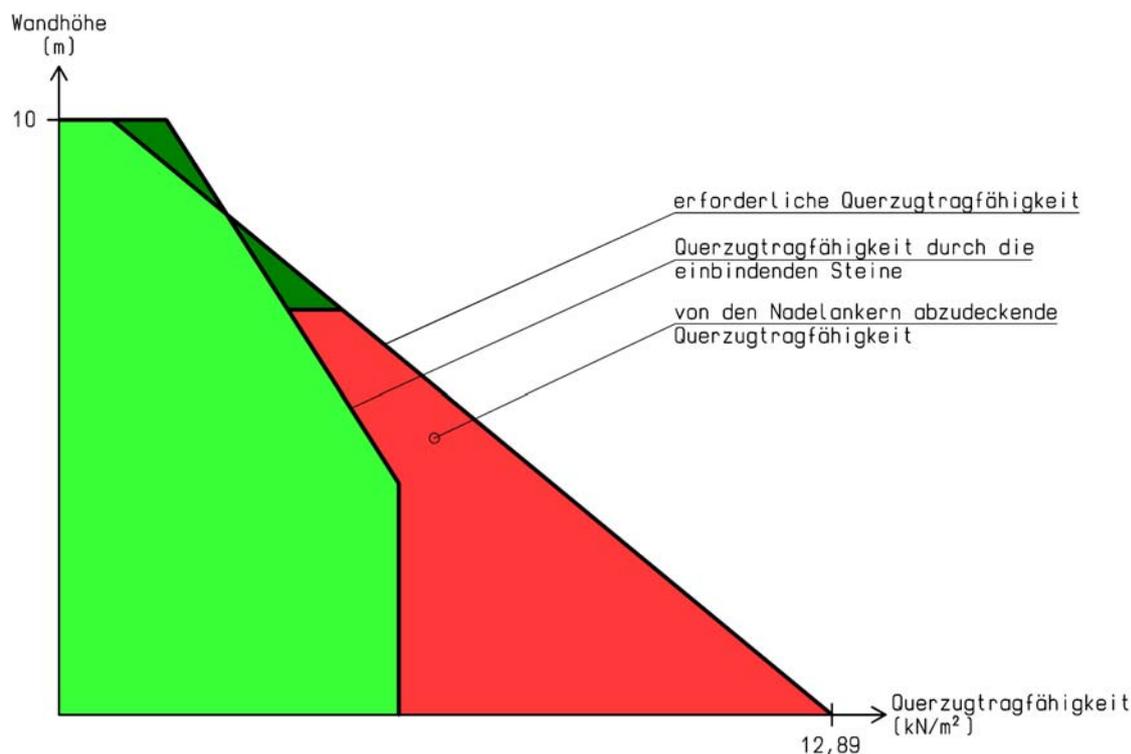
- aus a): Das mehrschalige Mauerwerk befindet sich in einem guten Zustand. Auf den Ansatz eines „hydrostatischen“ Druckes aus der Innenfüllung (d.h. lockere Innenfüllung, die nach außen drückt) wurde verzichtet.
- aus b): Die ein- und durchbindenden Steine wurden auf die erforderliche Nadelanzahl angerechnet [Abb. 8].
- aus c): Die Strebepeiler müssen nicht vernadelt werden.
- aus d): Die Schalenbreiten konnten flächig ermittelt werden. Sie sind für die Ermittlung der Ankerkräfte erforderlich, weil die Einbindetiefen der Anker in die äußeren Schalen meist maßgebend für die Bemessung sind.

Abb. 8: Nadelbemessung

Aufgrund dieser Untersuchung konnte die Nadelanzahl um 29 % vermindert werden. Es konnten auch weniger tragfähige, geklebte Nadeln eingesetzt werden. Die Summe der Bohrungsflächen konnte noch um 38 % auf 0,6 m² (entspricht ca. 0,05 % der Gesamtwandfläche) reduziert werden.

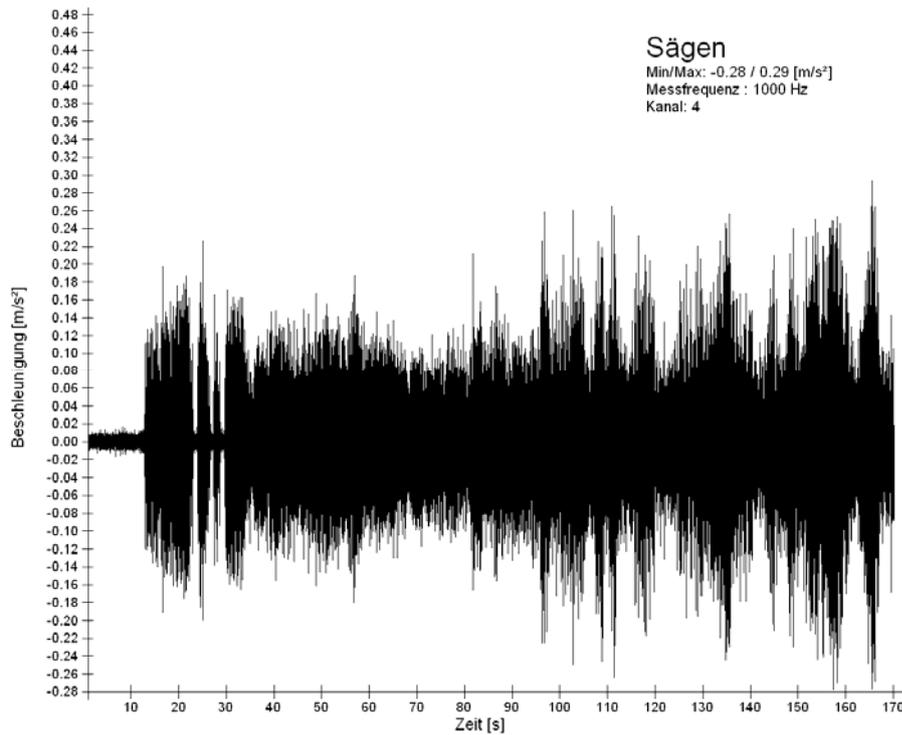
Die auftretenden Erschütterungen [Abb. 9 und 10] wurden durch eine begleitende Schwingungsmessung überprüft. Der Anhaltswert der DIN 4150, Teil 3, Tabelle 3 für denkmalgeschützte Gebäude wurde eingehalten.

Abb. 9: Schwingungen in Mauerquerrichtung an der Mauerkrone (Hinweis: Sägebeginn nach ca. 12 s mit anfänglichen Unterbrechungen)

Vertikale Richtung (nach unten)	0,18 mm/s
Mauerlängsrichtung (nach Westen)	0,14 mm/s
Mauerquerrichtung (nach Süden)	0,41 mm/s
Überlagerung in horizontaler Richtung	0,43 mm/s
Gesamtüberlagerung	0,47 mm/s

Bewertung: Die Erschütterungen, die bei diesem Verfahren entstanden sind, lagen unterhalb des Anhaltswertes der DIN 4150, Teil 3, Tabelle 3 für denkmalgeschützte Gebäude und waren somit unbedenklich.

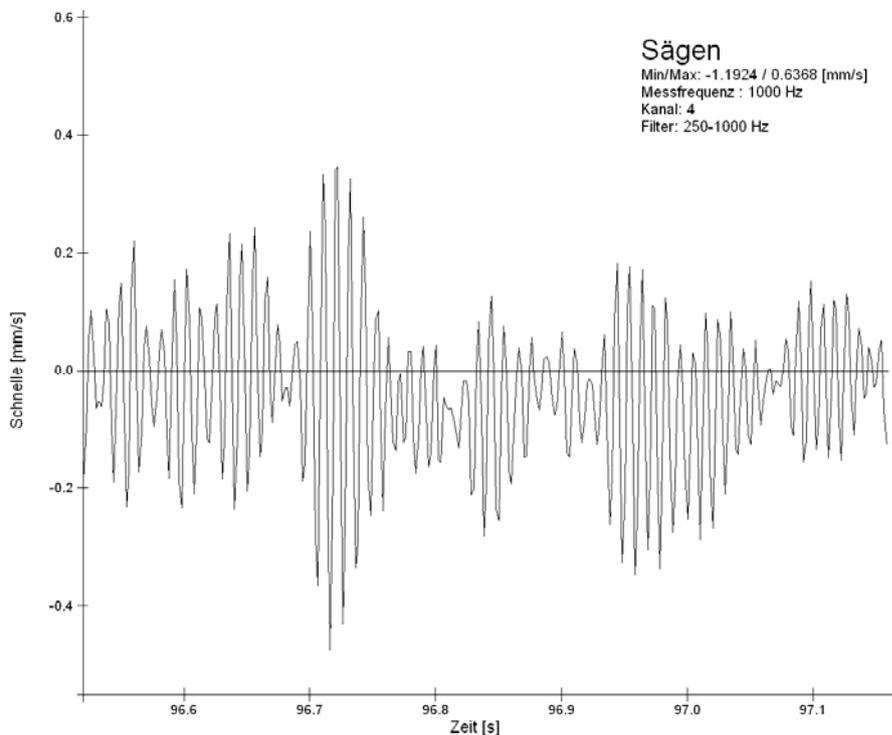
Abb. 10: Erschütterungen (Auszug) in Mauerquerrichtung an der Mauerkrone

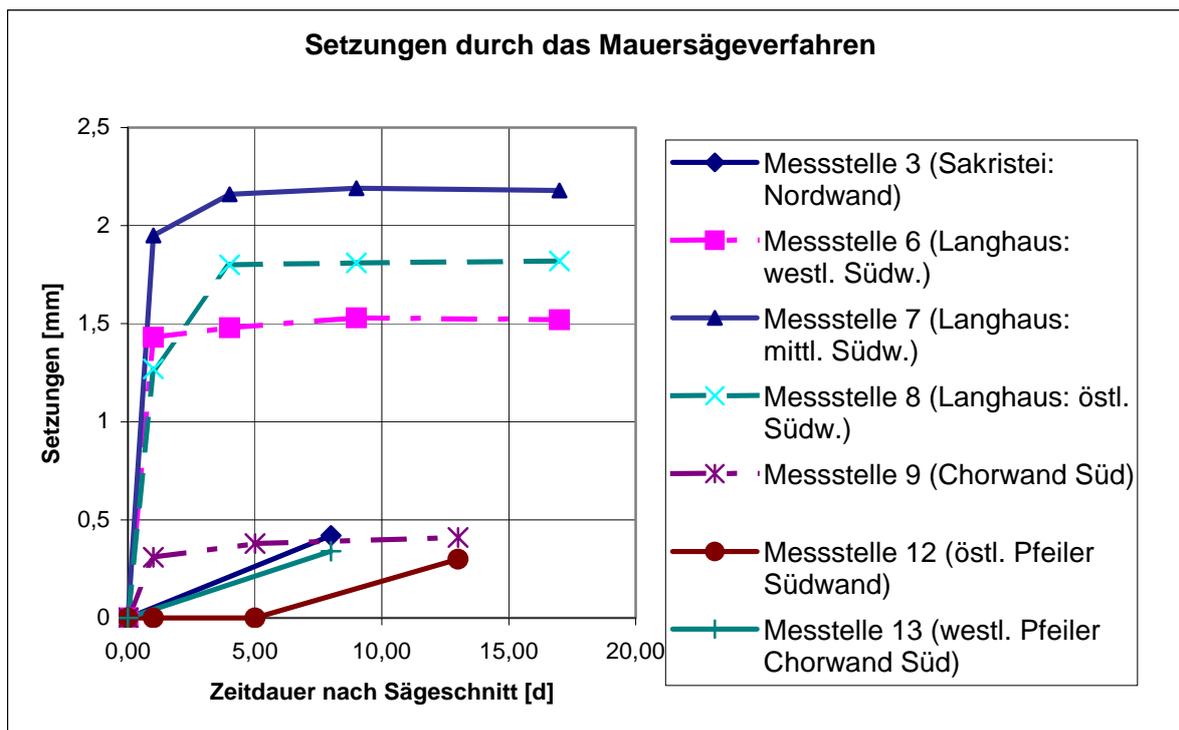
Abb. 11: Setzungen durch das Mauersägeverfahren

Bei den hohen Langhauswänden wurden verfahrensbedingt zunächst Setzungen zwischen 1,5 und 2,2 mm gemessen. Durch Verfahrensverbesserungen konnten diese Setzungen auf 0,4 mm gesenkt werden.

Die Auswertung des Beweissicherungsverfahrens ergab, dass wenige Risse neu entstanden sind und sich einige Risse vergrößert haben. Dies war insbesondere im Anschluss an Bereiche festzustellen, die nicht mit einer Horizontalsperre versehen wurden (z.B. Anschluss an Turm, Türeingänge aus bearbeitetem Naturstein).

- Die Setzungen waren beim gewählten Verfahren eindeutig zu groß.
- Die Reihenfolge der Sägeschnitte muss vom Tragwerksplaner geplant und vorgegeben werden. Hier sollte man sich an der DIN 4123 [6] orientieren und die Länge der einzelnen Sägebereiche begrenzen. Gegebenfalls kann von beiden Seiten einer Wand gesägt werden.
- Kleinere Setzungen treten auch nach dem Einbringen der Kunststoffkeile und nach dem Verpressen der Schnitffuge durch das Kriechen auf. Hier sind entsprechende Aushärtungsphasen zu berücksichtigen.
- Mauerwerkstrockenlegungen sind vorher zu planen und entsprechend auszuschreiben.
