BeitragBayerischer
Denkmalpflegepreis
2020

PREDIGTSTUHLBAHN, BAD REICHENHALL

Betoninstandsetzung der Seilbahnstützen Erhalt der bauzeitlichen Schalbrettstruktur

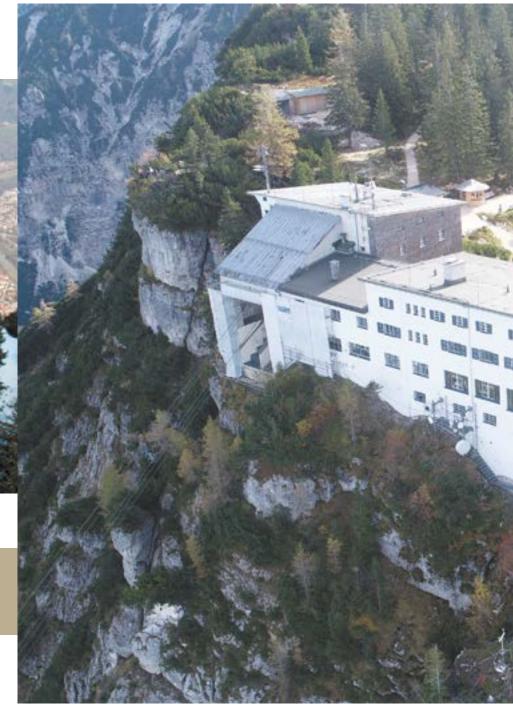
Die Bahn wird noch mit den zwei originalen Tragseilen und je einem Zug- und Gegenseil betrieben

Die Bahn wird noch mit den zwei originalen Tragseilen und je einem Zug- und Gegenseil betrieben. Die Seilbahnstützen der Predigtstuhlbahn wurden als Stahlbetonhohlkammerstützen auf Stahlbetonfundamenten ausgeführt und im anstehenden Fels gegründet.

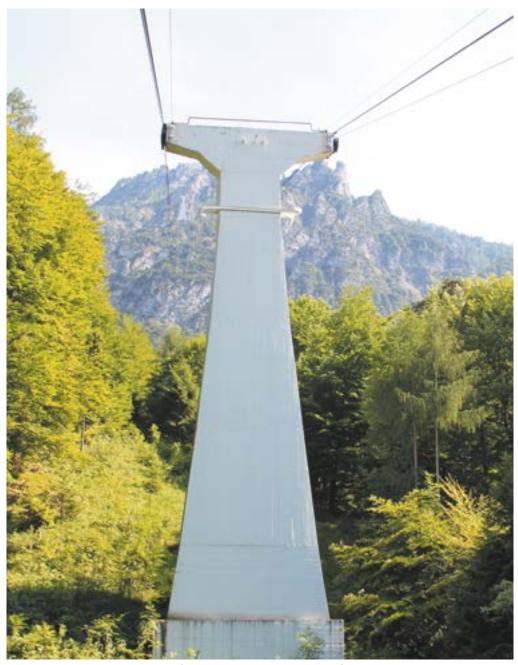
Stütze 1 vor Sanierung mit farbig beschichteter Oberfläche

Die bestehenden Altanstriche an den Stützen wiesen eine nicht ausreichende Anhaftung zum Betonuntergrund auf. Diese waren nicht als weitere Grundlage für den direkten Auftrag einer neuen Beschichtung geeignet, weshalb die **Altanstriche und Spachtelschichten** über die Gesamtfläche der Stützen **vollständig entfernt** werden mussten.

Der Beschichtungsaufbau bestand überwiegend aus mindestens sechs Lagen. Neben Farbanstrichen kamen 4-5 Spachtelschichten mit jeweils einer Dicke von 1-3 mm sowie Bitumenrückstände in Tropfenform zum Vorschein.

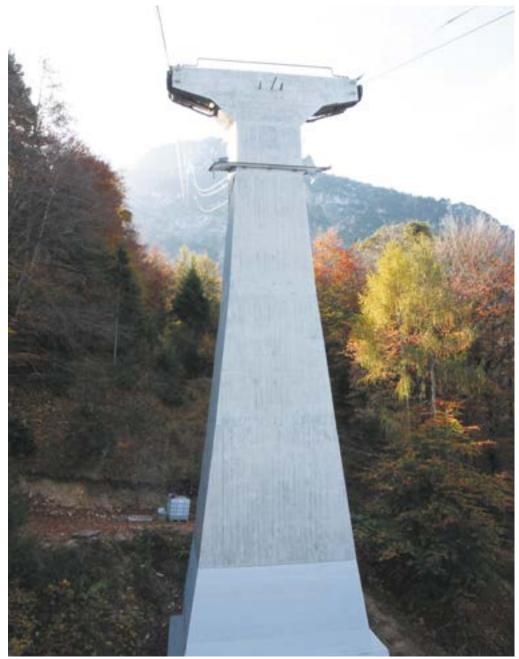
Stütze 1 nach Sanierung mit bauzeitlicher Schalbrettstruktur und transparenter Beschichtung im oberen Bereich und OS 5 Beschichtung im Sockelbereich (mehrere Monate im Schnee)

Mit dem Bayerischen Landesamt für Denkmalpflege wurde der Auftrag einer farblosen Beschichtung zur Verbesserung der Dauerhaftigkeit abgestimmt, wodurch auch das ursprüngliche Erscheinungsbild der Stützen mit den vorhandenen Schalungsstößen und Schalbrettstrukturen wiederhergestellt werden konnte.

Das Stützenfundament wurde mit einer farbigen Beschichtung (OS 5) ausgeführt, da aufgrund der lang andauernden Wintermonate der. Sockel direktem Schneekontakt ausgesetzt ist und somit eine wesentlich höhere Beanspruchung erfährt.

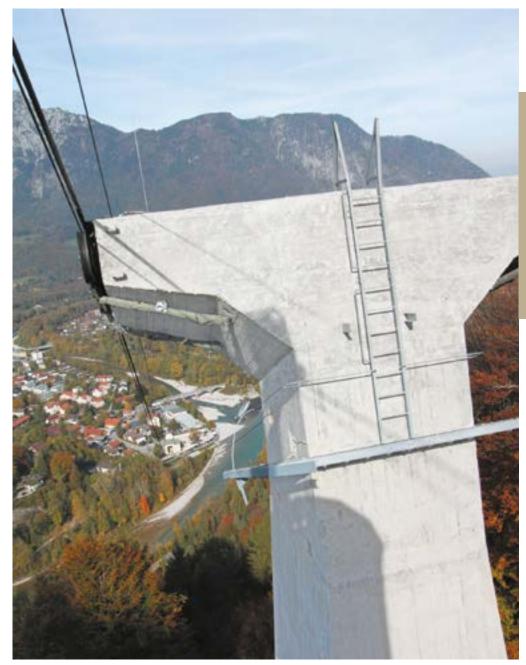
Sanierter Stützenkopf

Zudem wurden massive Schäden am Stützenkopf festgestellt, so dass hier dringender Handlungsbedarf aufgrund der fehlenden Stand- und Verkehrssicherheit bestand. Zur Festigung des z. T. lockeren Betongefüges im Stützenkopf wurden umfangreiche Verpressarbeiten ausgeführt. Hierzu wurden im Raster von 10 x 10 cm Bohrungen erstellt und diese anschließend mit Injektionsmaterial verpresst. Angesichts der umfangreichen Betoninstandsetzungsarbeiten und der später folgenden transparenten Beschichtung wurden die instandgesetzten Flächen farblich mittels Kosmetikspachtelungen angepasst, um ein homogenes Erscheinungsbild zu erhalten. Abschließend konnten die Beschichtungsarbeiten zur Verbesserung der Dauerhaftigkeit, bestehend aus Hydrophobierung und zweimaligem Schutzanstrich, erfolgen.

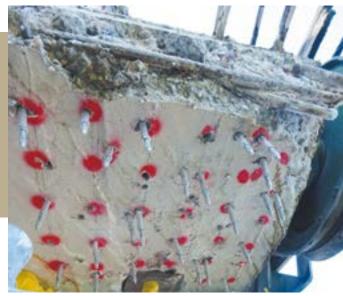
Sanierungsarbeiten an der geschädigten Stützenkopfunterseite

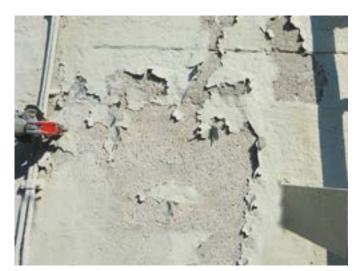
Ablösende Bestandsbeschichtung

einzelnen Schichten unterschiedliche Abtragverfahren (Flammstrahlen, Heißwasserstrahlen, Wasserstrahlen und Feinsandstrahlen) eingesetzt, um so einen schonenden und denkmalverträglichen Rückbau der Beschichtungen ohne Zerstörung der

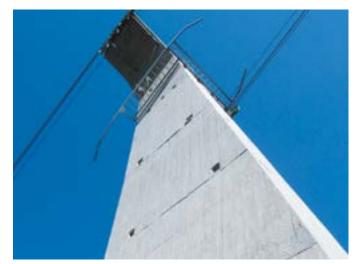
Sanierte Stützenoberfläche mit bauzeitlicher Schalbrettstruktur

Zum Erhalt der Schalungsstrukturen war ein herkömmliches Bearbeiten der Betonoberfläche und der Abtrag von Farb- und Spachtelschichten mittels festen Strahlmitteln (Sandstrahlen) nicht möglich, da ansonsten eine planebene Betonoberfläche entstehen würde.

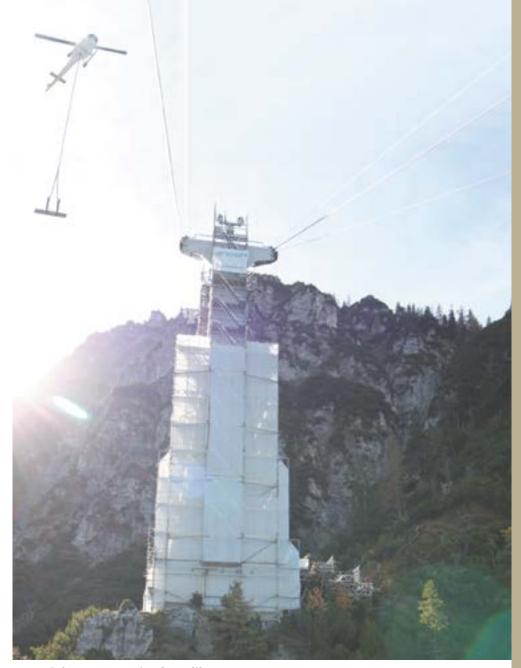
Materialtransport mittels Helikopter

Hierzu war eine detaillierte logistische Planung erforderlich, da sämtliche Transporte mittels Helikopter erst nach Ende des Bahnbetriebs erfolgen durften.
