# Sanierung des Kloster Roggenburg aus der Sicht der Tragwerksplanung

Dipl.-Ing. Andreas Jocham, Prof. Dr.-Ing. habil. Karl G. Schütz

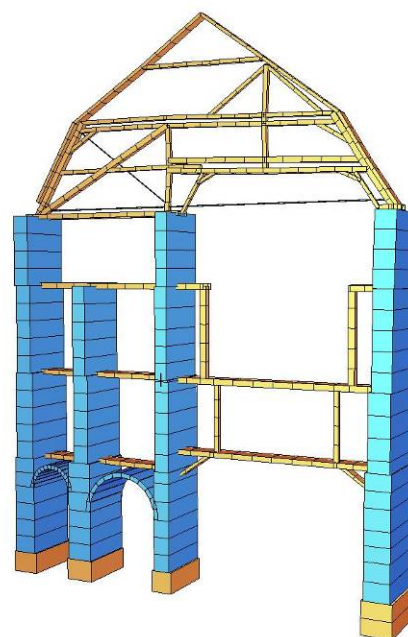
4 Rechenmodell Querschnitt Mittelrisalit mit Dachstuhl, Deckenbalken und Längswänden

Die im Zuge dieser Betrachtung ermittelten Grundbruchsicherheiten der Fundamente erreichten teilweise das nach aktueller Normung geforderte Sicherheitsniveau nicht. Die ermittelten Werte wurden als Richtschnur zur Beurteilung der baulichen Veränderung herangezogen, d.h. die im Rahmen der Sanierung durchgeführten Änderungen durften zu keinem Zeitpunkt im Bauablauf zu schlechteren Ergebnissen bei der Grundbruchsicherheit führen als im Bestand vor der Baumaßnahme. Im Zuge der Sanierung des Klosters waren Maßnahmen vorgesehen, welche die Gründungssituation weiter verschlechtert hätten. Hier sind insbesondere die Lasterhöhung durch Erweiterung der Nutzung (Nutzung des Dachgeschosses) sowie der Einbau eines neuen Fußbodenaufbaus mit einer Dämmebene (Verringerung der Fundamenteinbindung) im Erdgeschoss zu nennen.

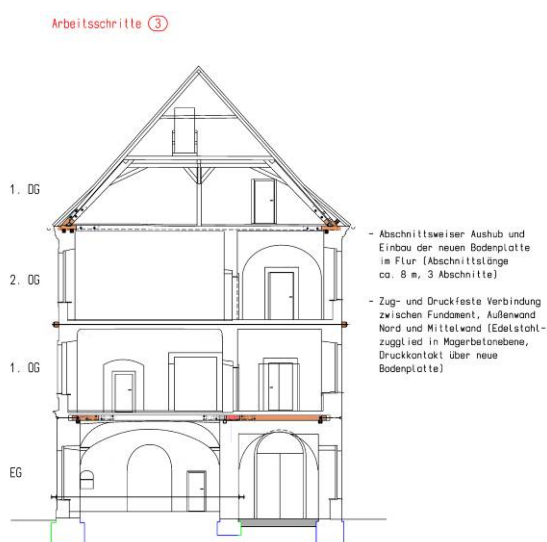
5 Statisches Sanierungskonzept mit Planung der Arbeitsschritte zur Aussteifung

Der Leitgedanke bei der Entwicklung des Tragkonzeptes war, mit möglichst substanz- sowie ressourcenschonenden Maßnahmen diese Verschlechterung der Gründungssituation zu kompensieren und direkte Maßnahmen zur Gründungsverbesserung (Unterfangung, ..) wegen der Risiken für das Bauwerk aufgrund von Lastumlagerungen sowie der sehr aufwändigen und kostenintensiven Arbeiten zu vermeiden. Dies wurde mit einer Versteifung des Baukörpers durch eine Kopplung der Mauerwerksaußenwände, das Entschütten der Deckenaufbauten sowie einem aus statischer Sicht optimierten Bauablauf (5) mit einem Minimum an Baubehelfen erreicht. Hierbei wurden sowieso neu vorgesehene Bauteile, wie die Bodenplatte mit Betonkernaktivierung (6), durch die entsprechende statische Anbindung (zug- und druckfest) berücksichtigt.
