Mohr Bernhard, Dr.-Ing., Bauingenieur, Dr. Schütz Ingenieure Beratende Ingenieure im Bauwesen GmbH, An der Stadtmauer 13, 87435 Kempten.

Erfahrungen mit dem Mauersägeverfahren bei Natursteinmauerwerk an der Katholischen Pfarrkirche in 87448 Niedersonthofen.

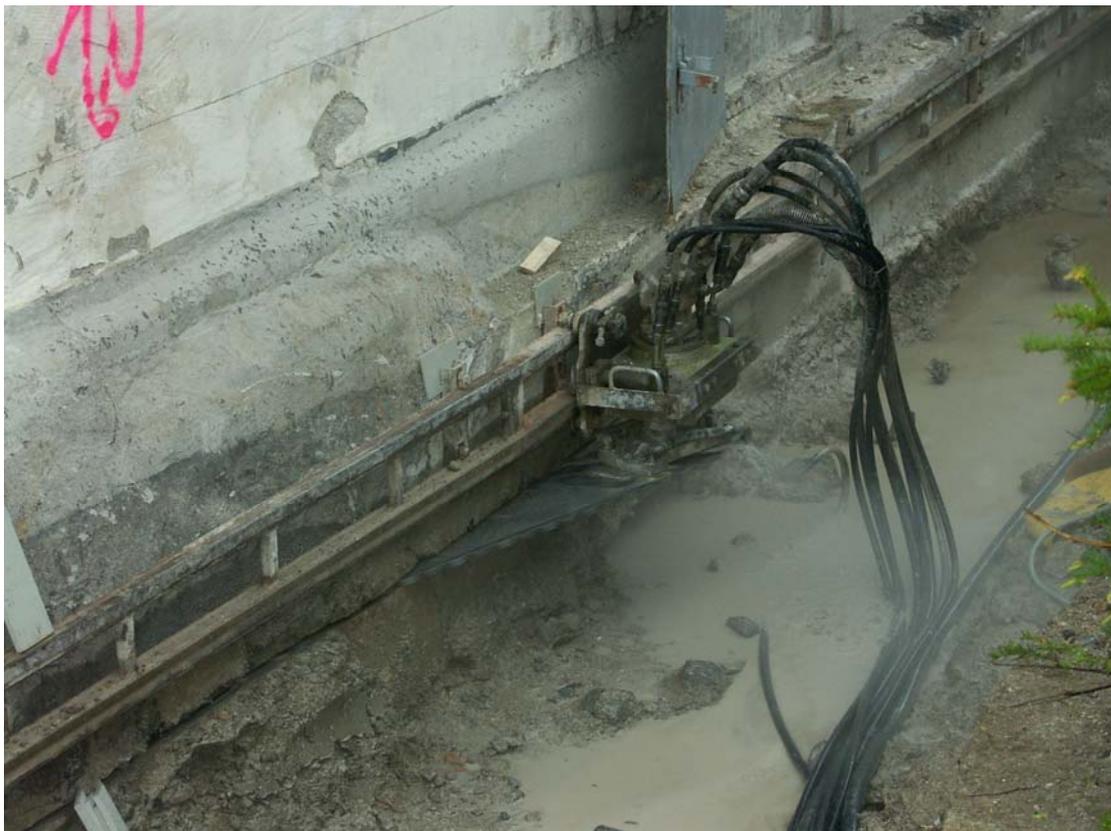
Abb. 2: Kettensäge mit Wasserspülung

Im vorliegenden Fall wurden in die Sägefugen, die mit einer Diamantkettensäge hergestellt wurden, Edelstahlbleche eingeschoben. Die Höhe wurde so gewählt, dass die Einbindung auf der Innenseite in der Höhe der vorhandenen Fußbodenplatte aus Beton erfolgt. Das Sägen erfolgte mit einer Wasserspülung [Abb. 2].
