Westertor in Memmingen
Gutachten

Bauherr	Stadt Memmingen
Tragwerksplanung	DR. SCHÜTZ INGENIEURE
Planungsumfang	Bestandsaufnahme, Schadenskartierung, Tragwerksgutachten, Bemessung Not- sicherung

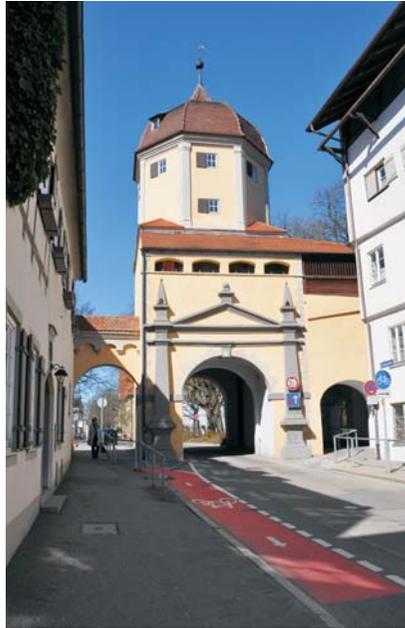
- 1 Ansicht Süd
- 2 Notsicherung Gratspante Turmdach
- 3 Ansicht Nord
- 4 Fäulnisgeschädigter Deckenbalken
- 5 Fäulnisgeschädigte Spante und Dachlatten
