**Gebäude im Pfarrweg, Görisried
Gutachten**

Bauherr	Familie H.
Architekt	Dorothea Babel-Rampp, Pfronten
Tragwerksplanung	DR. SCHÜTZ INGENIEURE
Bauzeit	2013 - 2016
Planungsumfang	Bestandsaufnahme, Schadenskartierung, Tragwerksgutachten, Tragwerksplanung
Besonderheit	Blockbohlenwände, Holzständerwände verputzt

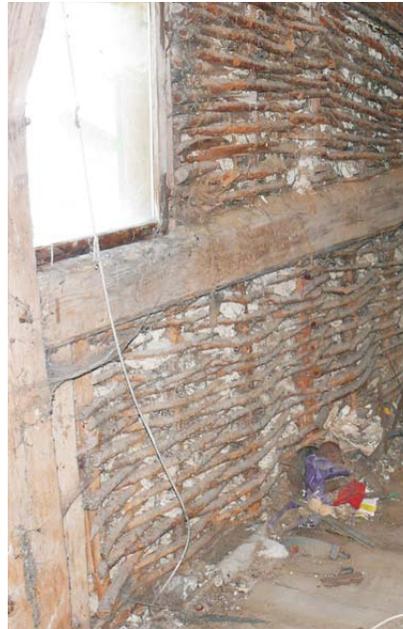
- 1 Ausgemauerte Fachwerkwand mit verflochtenen Haselnussruten als Putzträger
- 2 Ansicht vor Instandsetzung
- 3 Rissbildung im Mauerwerk
- 4 Neue Dachkonstruktion auf Bestandspfetten
- 5 Südansicht nach Instandsetzung
