**Brücke A 96 über die Amper, Eching  
Sanierung**

| Bauherr | Autobahndirektion Südbayern, Dienststelle Kempten |
| Bauzeit | 2013 - 2015 |
| Planungsumfang | Tragfähigkeitsuntersuchung, stat. Beurteilung gemäß Nachrechnungsrichtlinie Stufe 1 und 2, Objektbezogene Schadensanalyse, stat.-konstr. Bearbeitung, Ausarbeitung Sanierungskonzept, Monitoring |

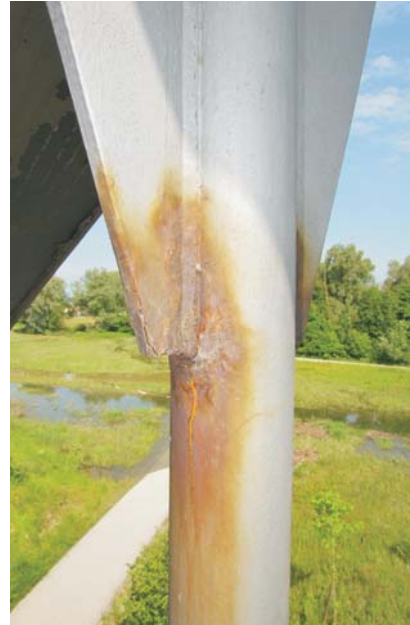
- 1 Korrosionsschaden an Hängeranschluss
- 2 Ansicht West
- 3 Schutzgerüst für Korrosionsschutzarbeiten
- 4 Schutzgerüst im Aufbau ohne staubdichte Folie

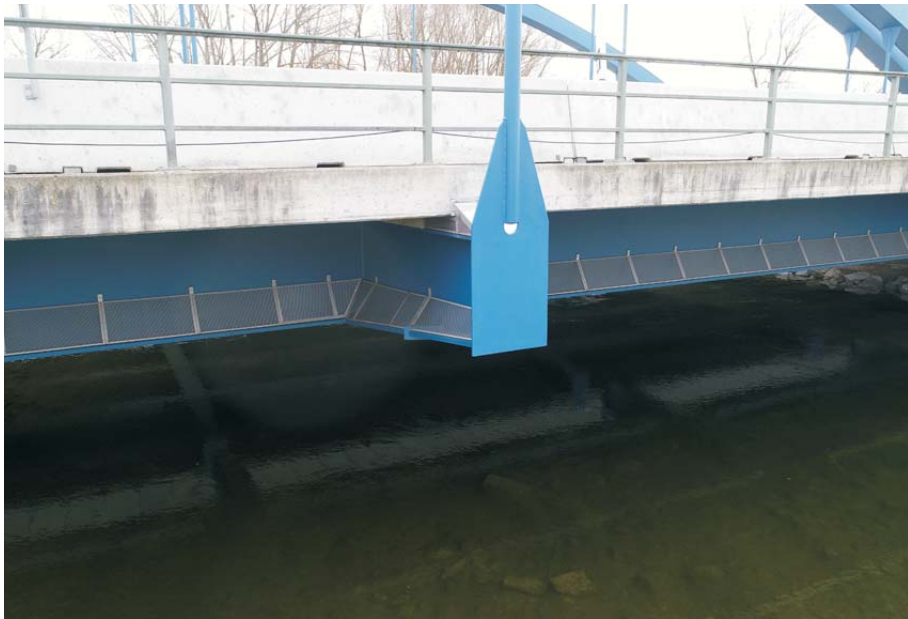
- 5 Hängeranschluß
- 6 Ansicht Bauwerk
- 7 Unteransicht
